砂防工事専用軌道の複数箇所で被害を確認

(中間報告)

(点検完了)

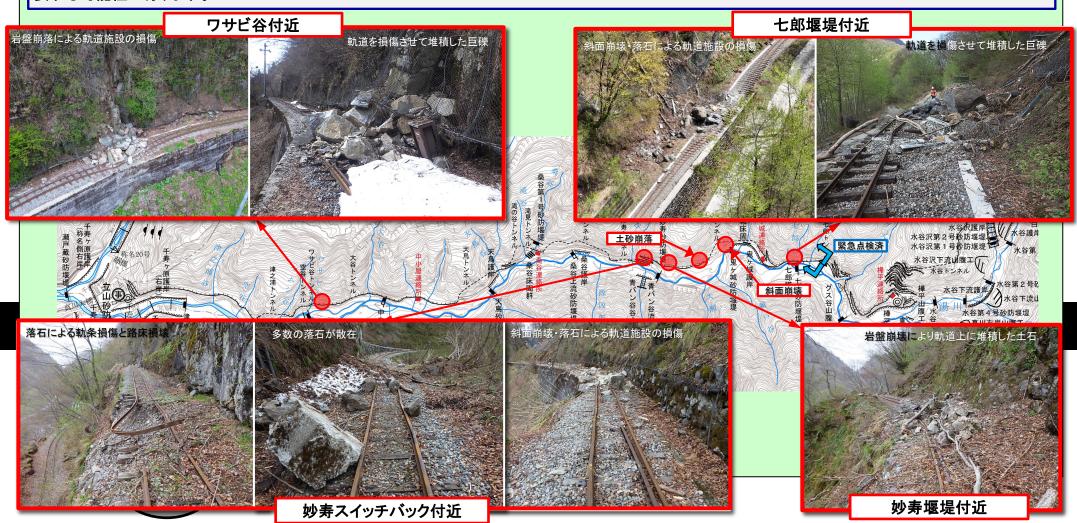
立山砂防事務所では、雪融けが進んだ3月下旬より、砂防工事専用軌道(以下、「軌道」という。)の運行に備えて軌道の異常箇所有無を確認するための点検を行っています。4月30日現在、軌道総延長約18kmのうち約9km地点まで、約半分の延長の点検を終えました。現時点において、複数の箇所で岩盤崩落や落石を確認しました。

引き続き、残りの区間の点検を進めるとともに、被害箇所周辺の斜面の詳細調査と復旧工事を進める予定ですが、軌道の運行までには相応の時間を要する可能性があります。

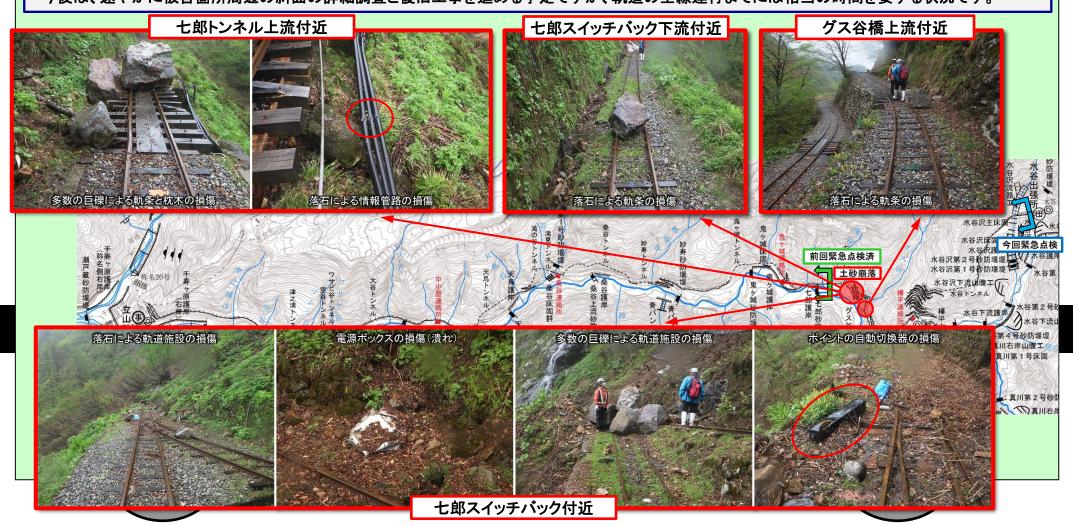
今回は、残りの約 9km地点から終点の水谷連絡所(約18km地点)までの点検結果を報告します。その結果、多くの箇所で落石や土砂の流出が確認され、電源ボックスやポイントの自動切換器などの損傷も見受けられました。

今後は、速やかに被害箇所周辺の斜面の詳細調査と復旧工事を進める予定ですが、軌道の全線運行までには相当の時間を要する状況です。
