## 県営立山砂防施設調査(2)

福田光生<sup>1)</sup>、中村貞敏<sup>2)</sup>、佐渡 正<sup>3)</sup>

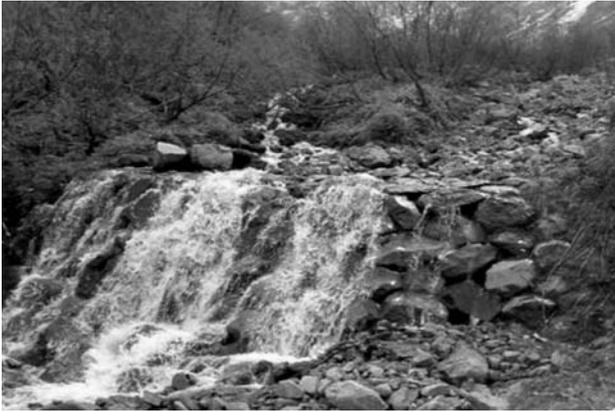
まず西谷を遡上し、西五ノ谷合流点直上流において最初の施設を発見した(写真-1)。その後、西一ノ谷方向へ約80m遡上した地点の右岸の草叢の中で、草に覆われた2基目の施設を発見した(写真-2)。これより上流は、三ノ谷と思われる礫河床の筋を遡上したが、全体に残雪のため何も発見することができなかった。

写真-1 西谷えん堤 (1)

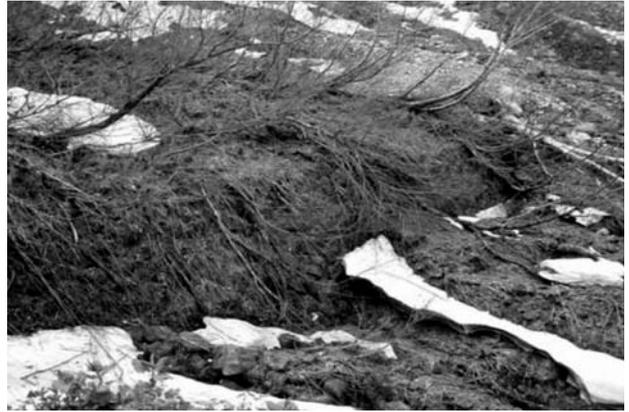
写真-2 西谷えん堤 (2)

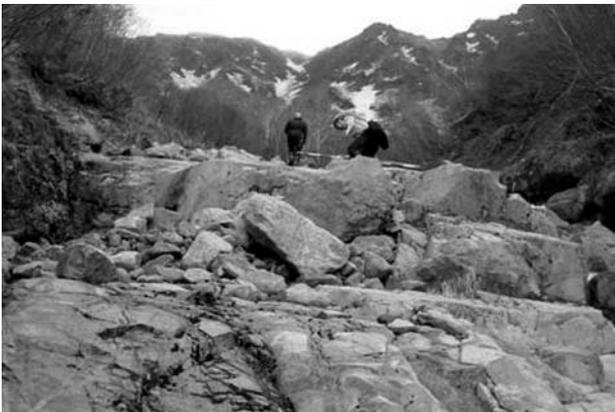
多枝原谷A地点に降り立ち遡上を開始した。出原一、二ノ谷合流点は岩盤を滝となって流下し、遡上は困難であった。三ノ谷から七ノ谷まで合流している本川筋をやや遡上すると、河床は写真-3に示すような階段状の岩盤となり、この上流は視通範囲の全てが岩盤

写真-3 多枝原谷河床

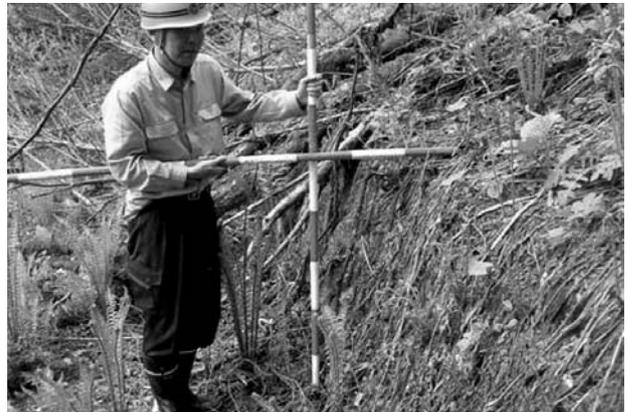
写真-4 旧金山谷右岸山腹 間知石積

旧金山谷右岸山腹には、山腹石積工と考えられる石積 8 段を確認した。また、水路工も 2 ヶ所確認した。図-3 に示す位置は GPS の測定値をそのままプロットしたものであるが、全体に西へ十数メートルずれているようである。山腹の樹木は全体に低く、植付けされて（大正元年前後）百年近くたったものとは思えず、樹種や樹齢等の調査も必要と考えられる。

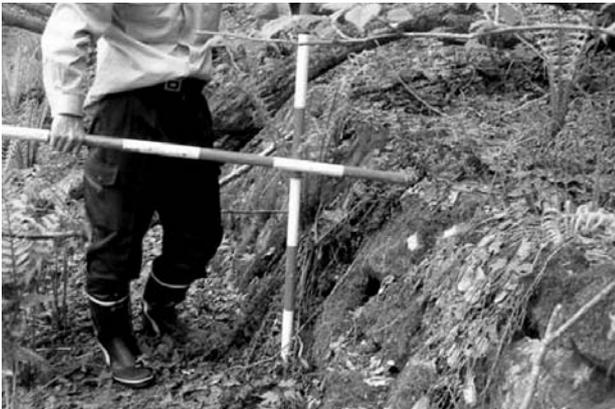
写真-5 旧金山谷右岸山腹 雑割石積

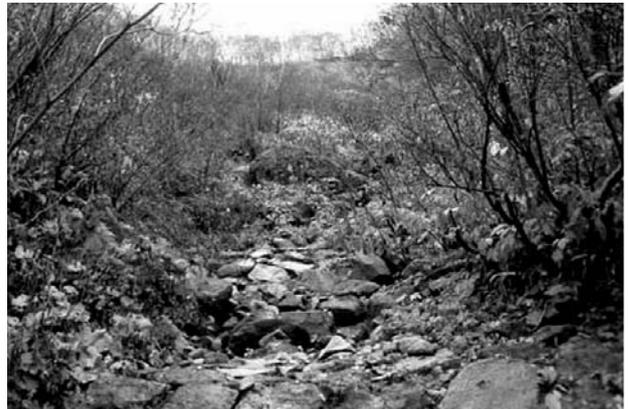
写真-6 旧金山一ノ谷えん堤 (1) (2)

には全てえん堤と記載、写真-6)。1名は一ノ谷を源頭部まで遡上させ、登れなくなった地点から水平に二ノ谷の上流へ進ませたが、この間には施設は無かった。

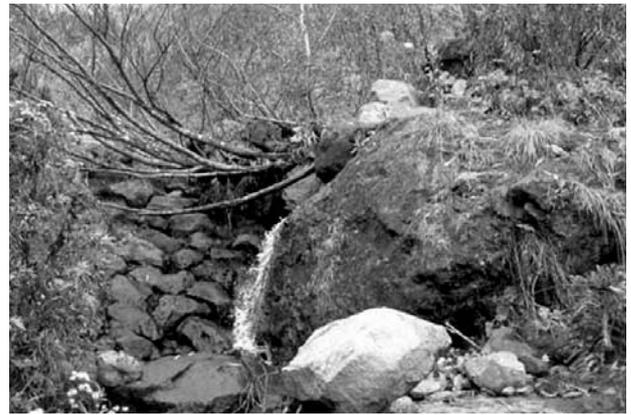
二ノ谷では、やはり勾配の急変点より上流で1基目のえん堤(写真-7)を発見し、その上流の岩盤河床を登って、さらに進んだ地点から連続してえん堤5基(写真-8,9,10)を発見した。

写真-9 旧金山二ノ谷えん堤(4)

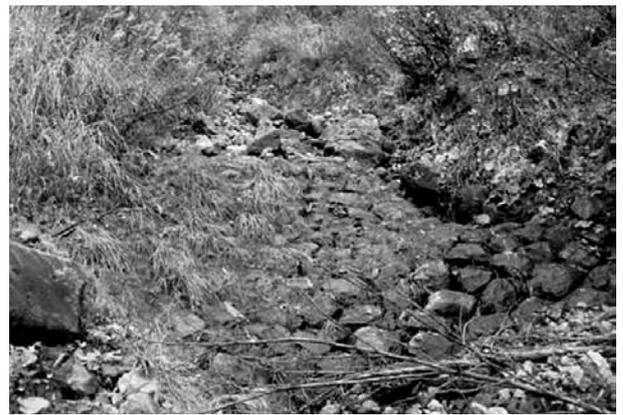
写真-10 旧金山二ノ谷えん堤(6)

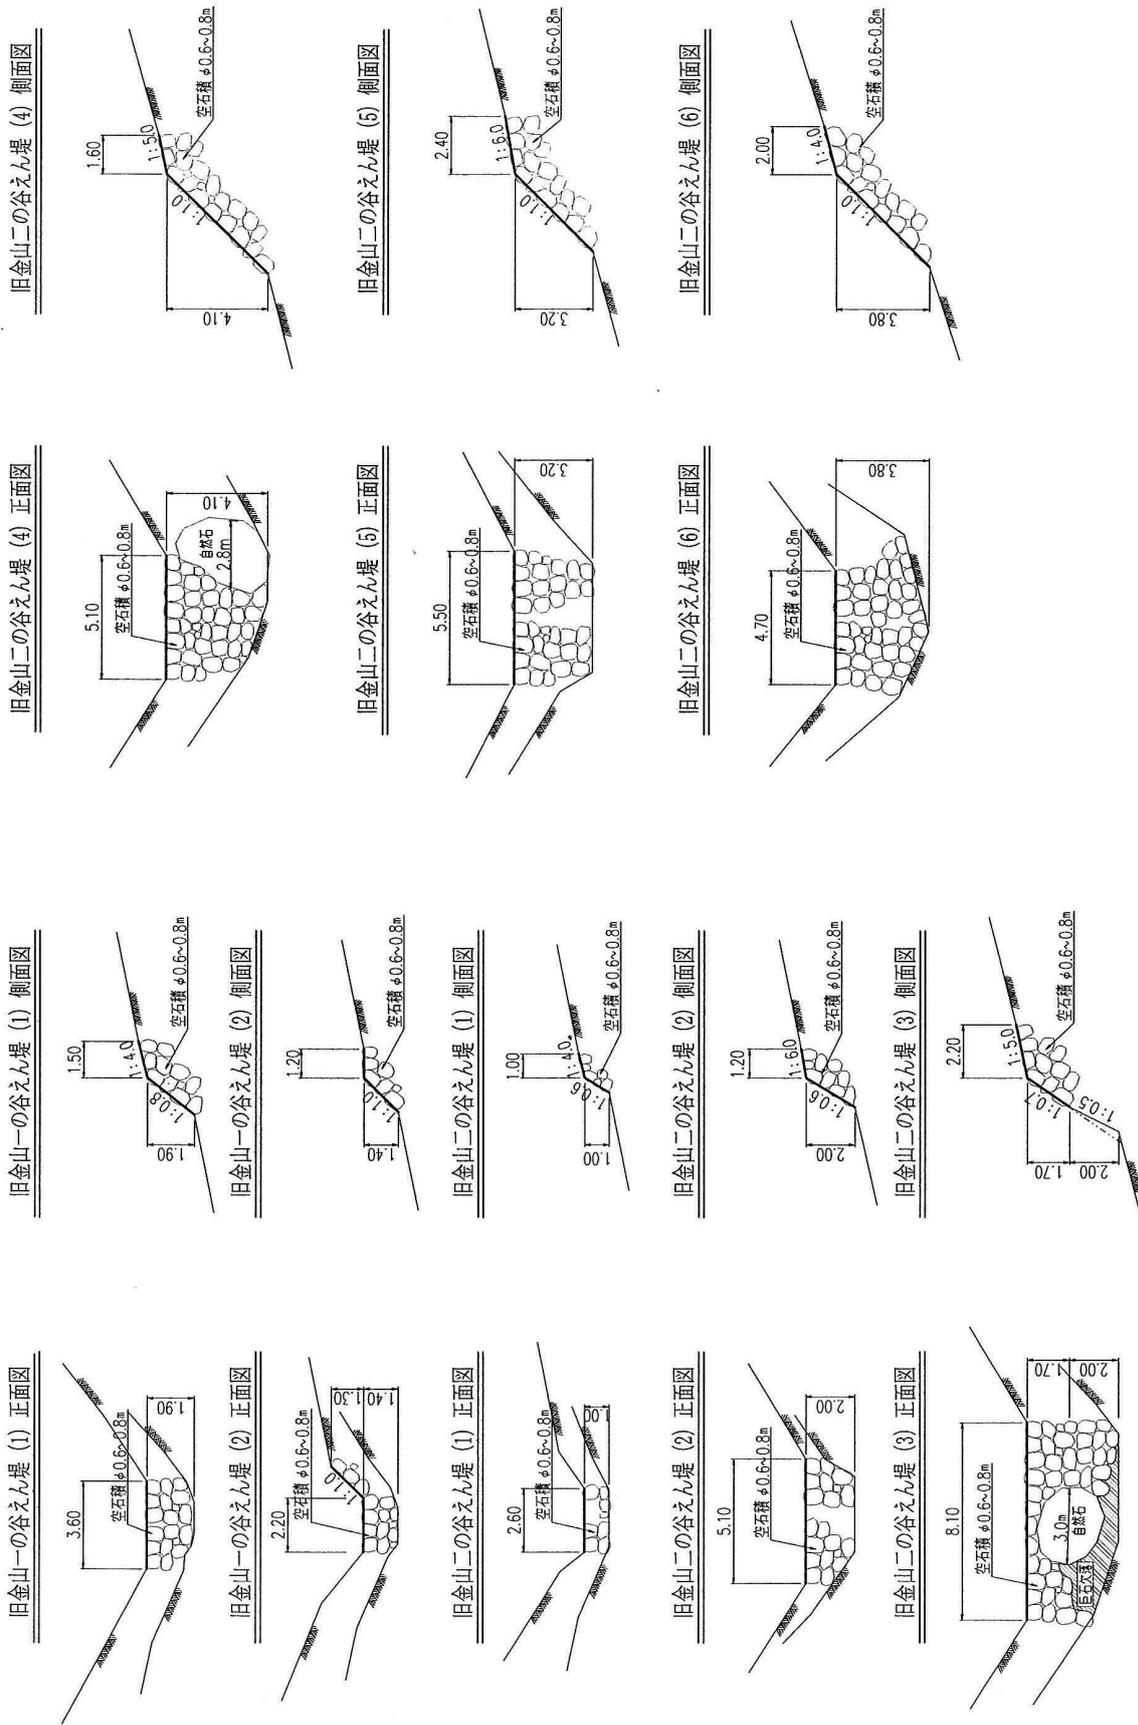
図-4 構造物現況図(2)

今回の調査で、表-1 に示す施設を発見した。施設的位置を図-1, 図-2 に、構造物の形状を図-3, 図-4 に示す。
