### 3. 現地調査

**【要 旨】**

立山カルデラ内において、明治39年から大正14年まで富山県により施工された施設の現存状況の調査を行った。現地調査の結果、空石積堰堤、谷止工、山腹石積工、水路張石工など、30ヶ所の施設を確認した。富山県砂防工事台帳に記載されている工種がどのようなものであったかを考察し、確認した施設の工種・施工年度の特定を試みた。結果、概ねの年号まで特定することができた。

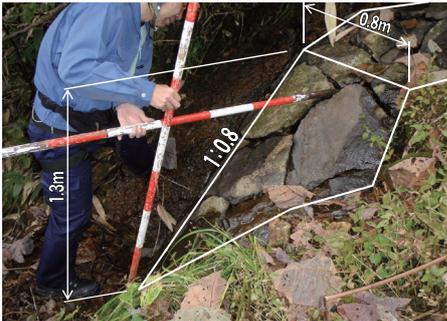
写真3 湯谷堰堤 (2) の右岸谷止工 (?)

1,580m)、後は遡上可能となった。途中立ち上る温泉の湯けむりを左手に見ながら、約 500m 遡上した位置において堰堤を発見し (写真 1)、またその上流右岸に護岸と思われる石積を発見した (写真 2)。その右岸の山脚が後退し、袖が続いているような形であったことから、右岸山脚まで捜索したところ山脚に谷止めのような石積を発見した (写真 3)。約 200m 上流に次の堰堤を発見した (写真 4)。さらに上流約 200m まで遡上したが、岩盤の河床となりそれ以上は無かった。谷を下りてきた所で 3 基目の堰堤を発見した (写真 5)。

湯谷は、堰堤2基、床固1基、護岸1ヶ所と、山脚にて谷止工と考えられる不明確な施設を発見したが、この不明確な施設は本川側の堰堤の一部と判断した。

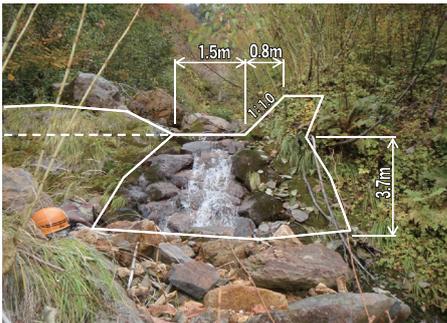
写真4 湯谷堰堤 (3)

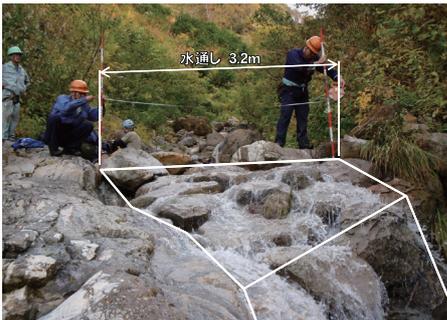
写真5 湯谷堰堤 (1)

遡上するときは突出した岩盤の影に隠れて判らなかつたが、上流から見たときに石畳のような人工構造物として確認できた。

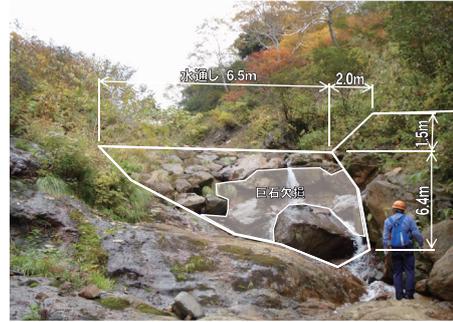
写真1 湯谷堰堤 (2)

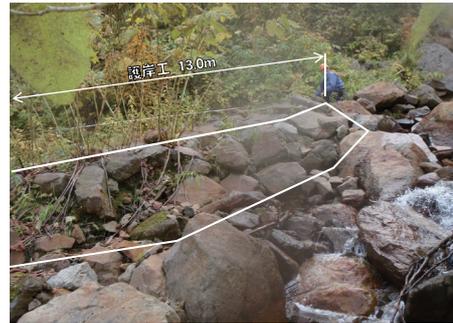
写真2 湯谷堰堤 (2) の上流護岸

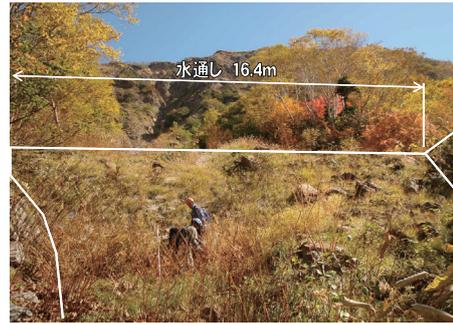
写真6 出原堰堤 (1)

出原谷は本川下流の滝の右岸急斜面を巻いて登り、滝の上流に出て本川から三ノ谷へと遡上し、途中の滝より遡上困難となり、右岸山腹を二ノ谷の側岸崩壊の肩まで行って、二ノ谷沿いを登り山腹を横断して三ノ谷上流に出た。ここに大きな堰堤を発見し (写真6)、さらにその下流に護岸を発見した (写真7)。堰堤上流約 25m において、兩岸の取付部のみ残った堰堤の残骸を発見した (写真8)。以上の外は、何も確認できなかった。

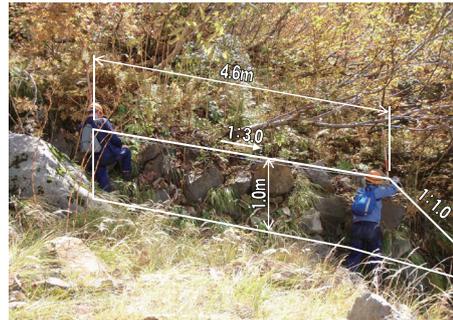
写真7 出原堰堤 (1) の下流護岸

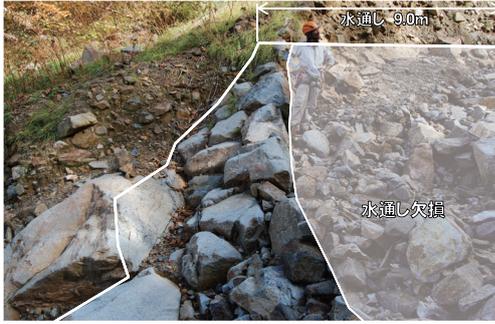
写真8 出原堰堤 (2) 右岸残骸

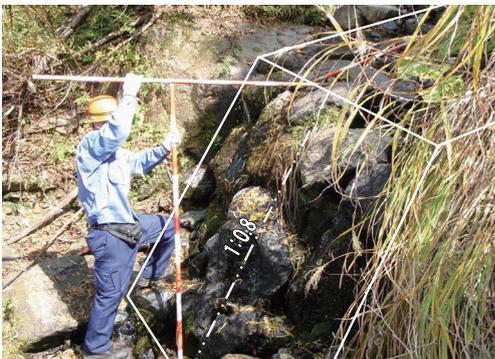
写真9 旧金山二ノ谷 谷止？

このような不明確な施設を5基発見したが、明らかに他の施設より雑な積み方であること、旧台帳の基数より増となることから除いた。

金山谷は、源頭部の再調査を目的として工事用道路より本川から四ノ谷 (仮称) を遡上したが、施設は無かった。続いて、二ノ谷へ向かいまず小さい谷止工とおぼしきものを2基発見した (写真9)。これは人工的なものか自然のものか不明である。また、その右岸に作業場跡と思われる平場 (写真10) と、それに続く作業道の跡を発見した。

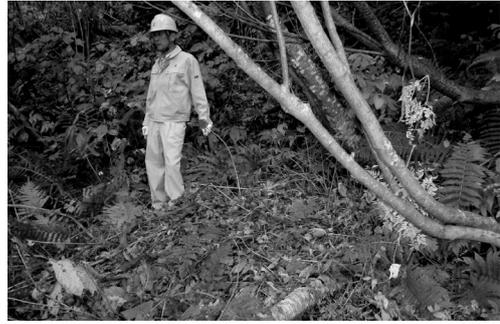
写真10 作業場跡？

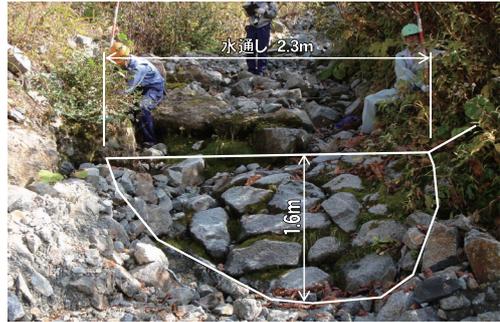
写真11 旧金山三ノ谷 谷止工 (2)

三ノ谷の標高 1,580m 付近で1基発見した (写真

11). その上流に小さな谷止とおぼしきもの3基発見したが、自然に出来たものとも考えられ不明確である。下っている途中で旧河道を発見し2手に分かれて下りたところ、旧河道において谷止(写真12)とその上流右岸に水路工(写真13)と思われる施設を発見した。

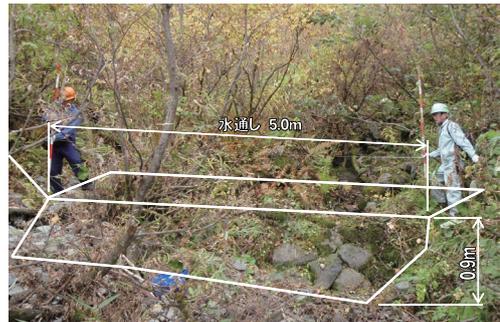
写真12 旧金山三ノ谷 谷止工 (1)

また、西谷源頭部、新谷、旧金山谷一ノ谷谷止(1)と三ノ谷谷止(1)の再調査を行うと共に、一部の施設について詳細な測量が必要と考えられる。

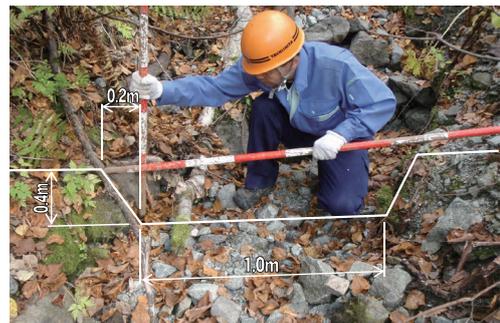
写真13 旧金山三ノ谷 谷止工 (1) の上流水路工

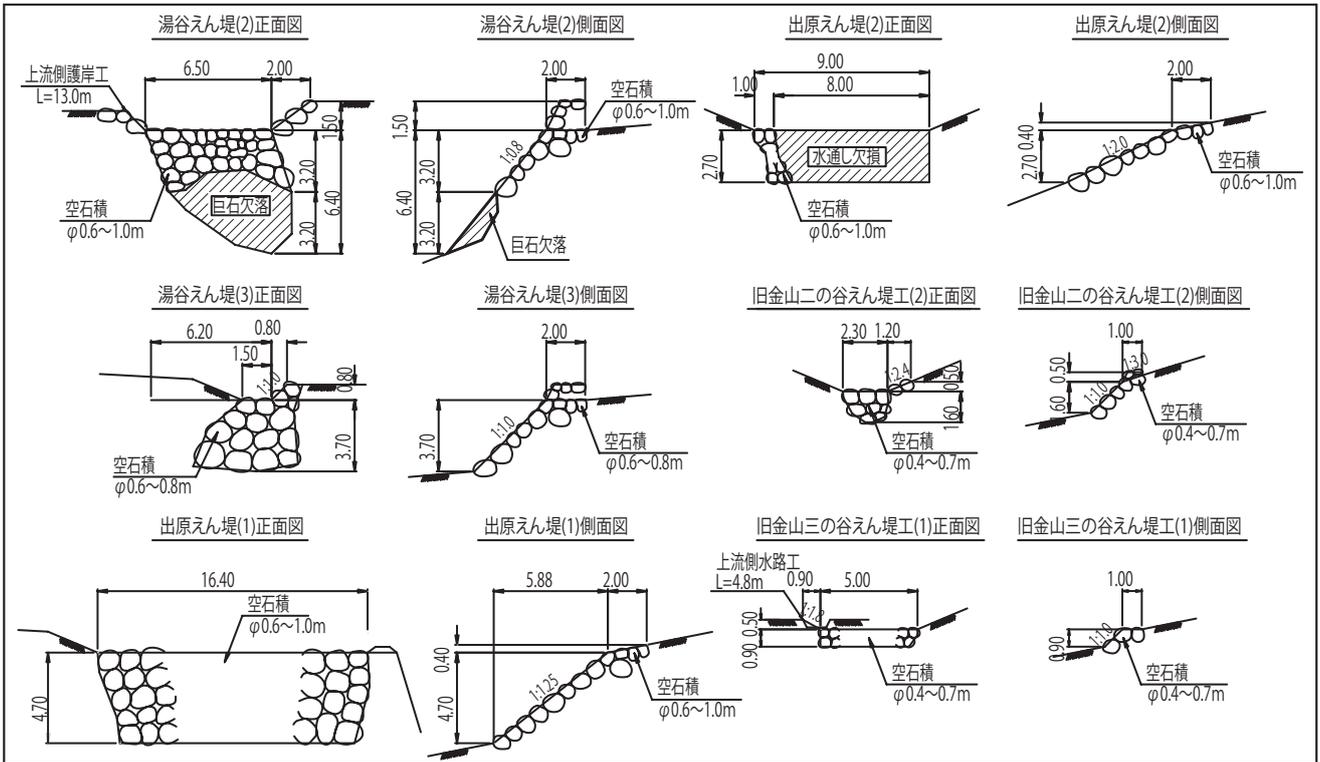
図3 発見施設現況図

図3に、主な発見施設の現況図を示す。
