常願寺川扇状地の形成と災害についての2, 3の知見

藤井昭二¹⁾, 中村俊夫²⁾, 酒谷幸彦³⁾, 高橋裕史⁴⁾, 工藤裕之⁵⁾, 山野秀一⁶⁾

Some Data about Formation and Disaster of the Jyoganji River Alluvial Fan, Hokuriku Region, Central Japan

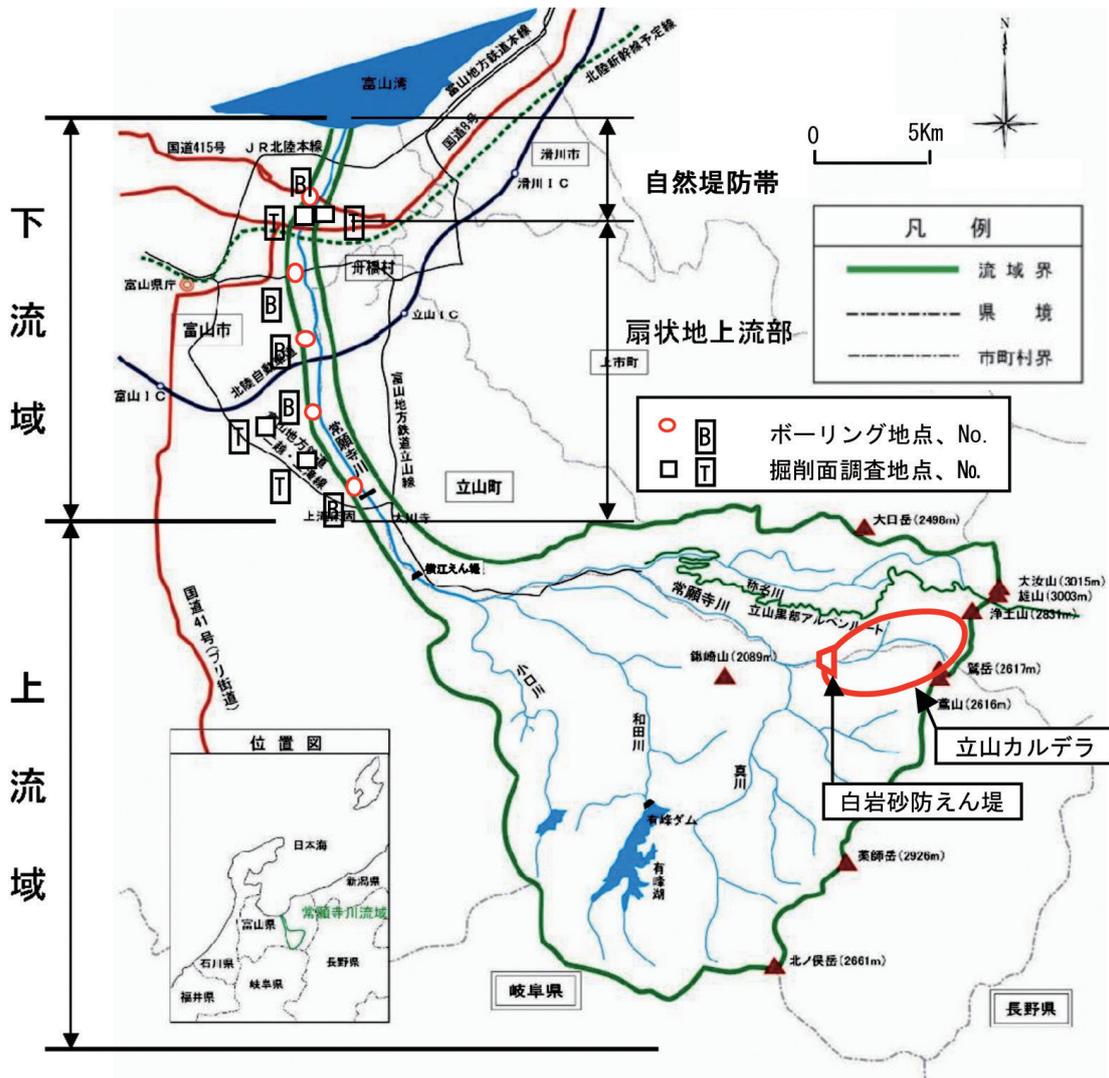
図1 位置図（常願寺川とその流域）北陸地方整備局（2009）

常願寺川は富山県・岐阜県境の北アルプス北の俣岳を源とする真川を本川として、支川の湯川・称名川・和田川・小口川などを合流し、上滝を扇頂とした扇状地から湧水帯の発達する緩扇状地帯・自然堤防帯（富山低地帯）を流下し、富山湾に注いでいる。また、標高15mの常盤橋から、172mの立山橋までの区間は天井川となっており、全長56km、高度差約3,000mの急流河川である。（図1参照）

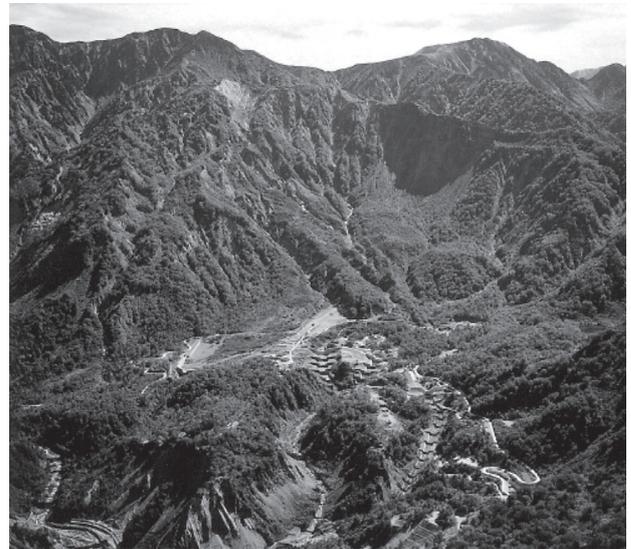
写真1 立山カルデラ内の鳶崩れ

崩壊は過去何回も起こったことはカルデラ内の数段の平坦面や(藤井ほか1994)、厚さ100mもある粟巢野段丘(常願寺川団体研究グループ1969)や常願寺川扇状地の堆積物から推察される。(写真1参照)

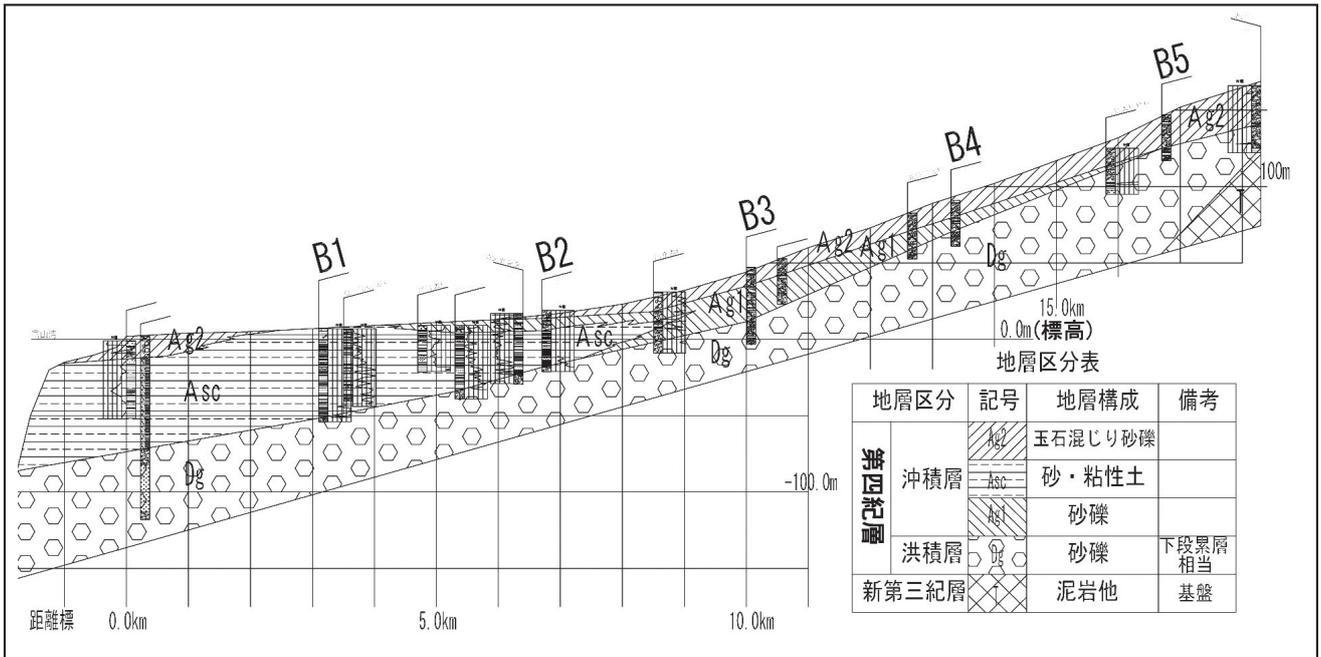
図2 地質断面図(常願寺川) 立山砂防事務所(2010)

水による土砂流出であり、1858年のような規模ではなかったと考えられる。このため地表面近くに大きな火山岩の角礫が厚く堆積している所が鳶泥を調べる目安となる。ボーリングB1～B5の5か所と掘削面T1～T4の4か所について上記の条件に合致するところ調べると、B1には細砂とわずかな円礫だけなので、堆積後浸食されたものであろう。B2(常盤橋上流の地鉄橋梁付近)の地表から0.3～5.4m、B3(大日橋付近)の地表から0.3～12.2m、B4(新常願寺橋上流西番)の地表から1.6～9.3m、B5(立山橋下流中番)の地表から2.2～22.0mなどは安山岩の角礫が多いので鳶泥であると判断した。(図2, 3, 4参照)

常願寺川を中心に2kmごとに6本の南北地質断面図を描き、2万年前(後氷期層すなわち“沖積層”)から現代までに常願寺川の流水で上流から運ばれてきた土砂の堆積量を計算した。地表および海底は土地分類図の等高線及び等深線を利用した。洪積層と“沖積層”との境界は試錐資料の使えるものはそれにより、またN値など、先に発行された地盤図集(1979)などを利用し区分した(図2参照)。1980年の淡青丸による富山湾の陸棚調査で、水深100m前後で礫層がはっきり二分されるので、上部を“沖積層”(後氷期層)、下部を洪積層(奈須ほか1966)、それを利用して海底部の断面を描いた。その結果、後氷期の堆積量は52.3億m³と算出した。

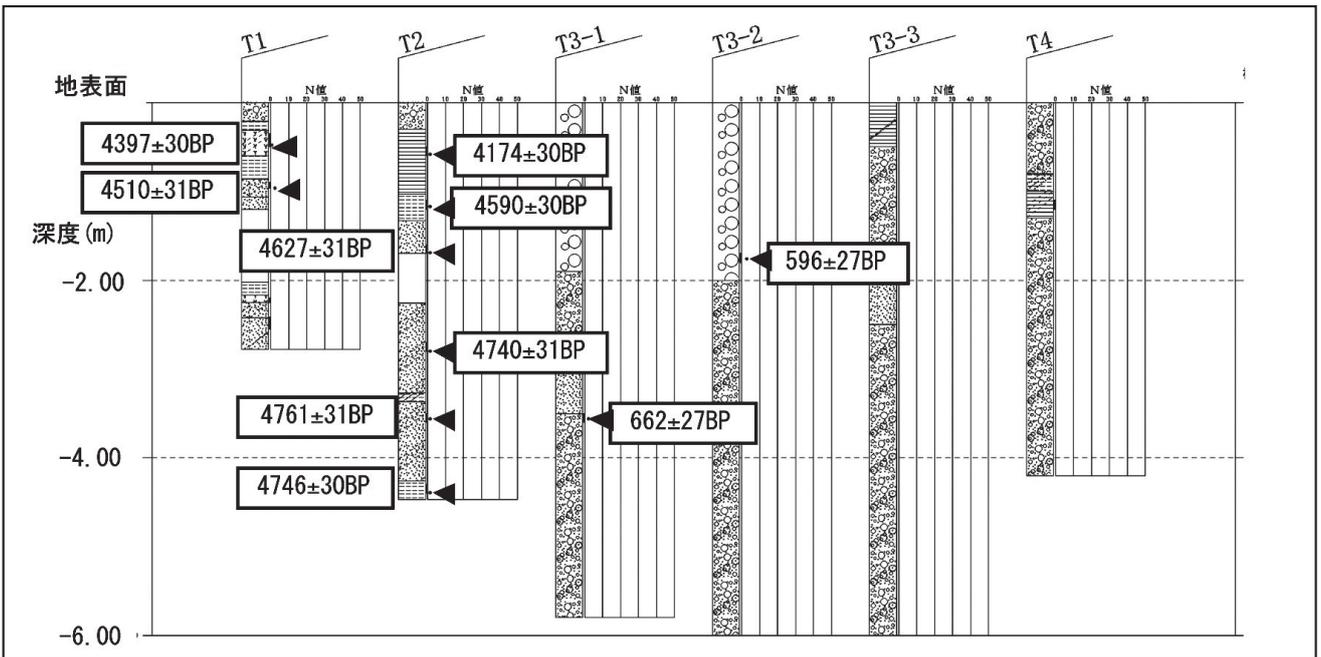
図3 掘削面(T)の簡易柱状図 立山砂防事務所(2010)

他方、町袋地区の掘削面(T1地点)ではアシ堆積層で示される後背湿帯堆積物の上位の21cm以上、水橋地区(T2地点)のアシ堆積層の上位の30cm以上、下番地区(T3地点)の地表から1.8～2.5m下、中屋地区(T4地点)の地表から0.8～1.3m下に鳶泥と推定される堆積物がみられた。下流域では浸食が激しく量的に把握するのは困難である。

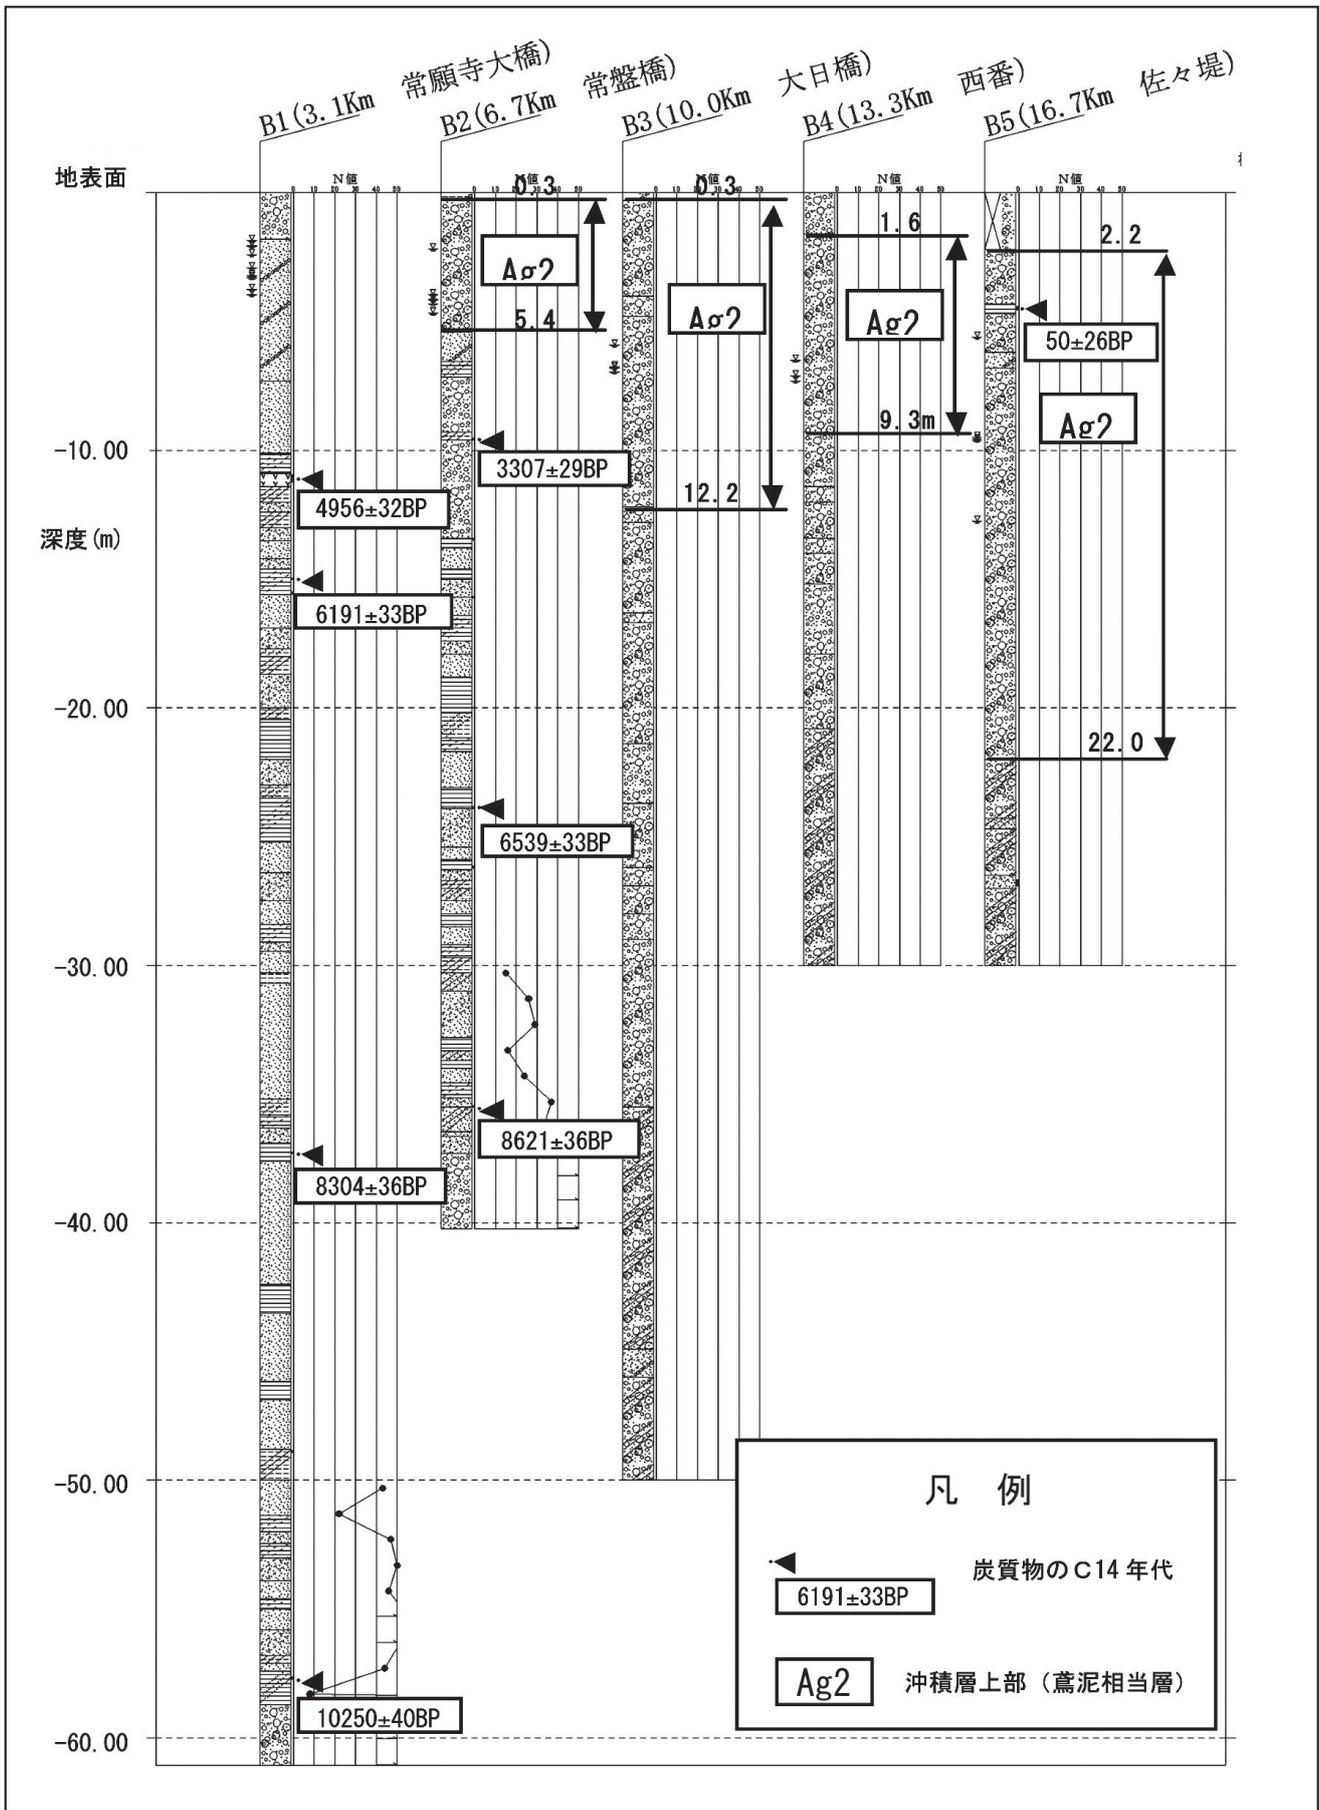
図4 試錐(B)の簡易柱状図 立山砂防事務所 (2010)

礫が風化してスコップで削れる硬さになっているのを“くさり礫”と呼んでおり、呉羽山礫層の大部分がくさり礫になっている。今回、常願寺川に沿った試錐B3、B4、B5 からくさり礫層が発見された。くさり礫はB3の地表から深さ35.5～50m、B4の地表から深さ20.8～30m、B5の地表から22.0～30mに黄褐色になった花崗岩、閃緑岩、緑や紫色になった安山岩があり、ハンマーで削れるのが特徴である。

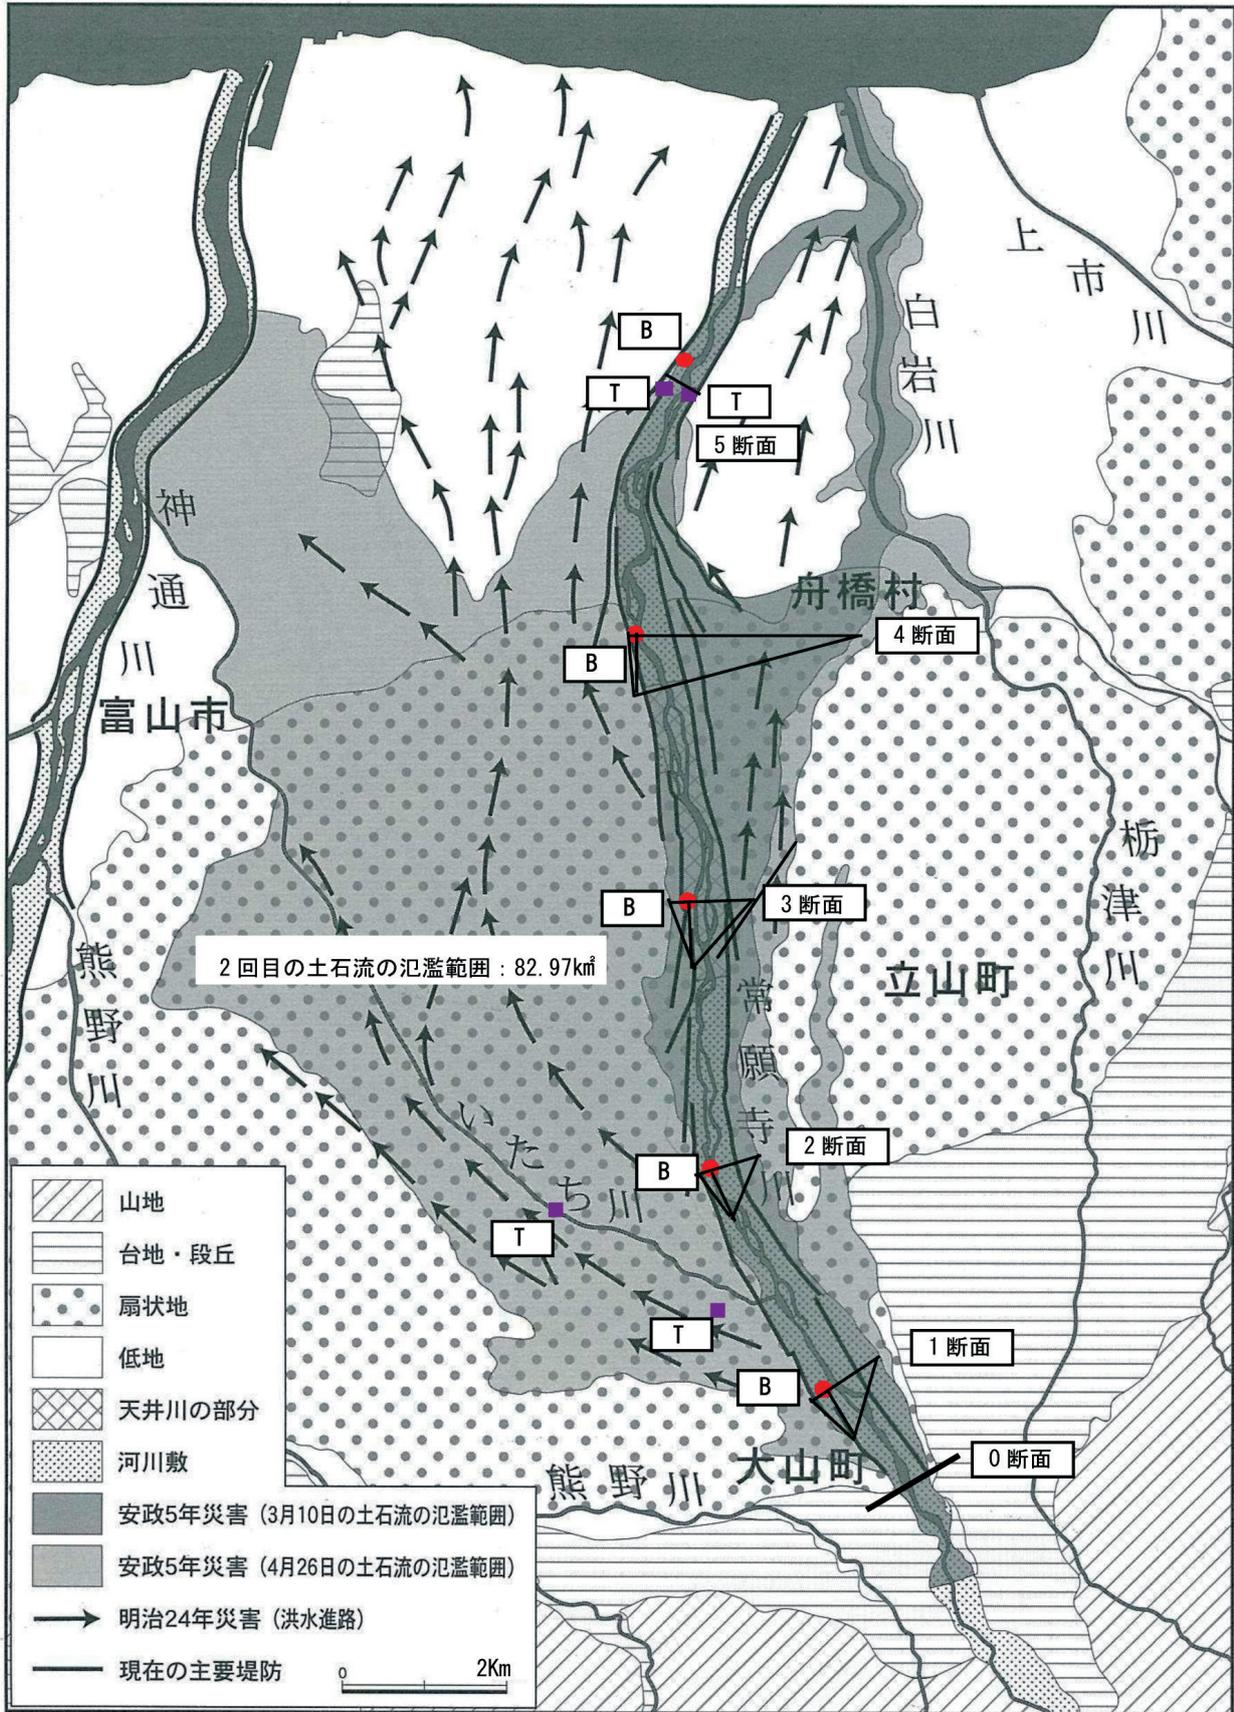
図5 安政5年災害の土砂災害状況図と地形
国土地理院(2000)土地条件図「富山」

中央防災会議(2009)によれば「1回目の天然ダム決壊による土石流・洪水流は、鳶泥を含む粥状の流れで、土砂濃度が高かったため、常願寺川の河道に沿って氾濫・堆積した。2回目は1回目の堆積土砂を乗り越え、扇面一杯に氾濫・堆積した。扇状地の末端部では、流れも緩やかとなったため、砂丘地の街道筋などの微高地の影響を受け、氾濫を免れた地区も多い。」とまとめられている。河道沿いのボーリング結果より鳶泥と想定される粗粒の礫層は、1回目の土石流(D1)と考え、図5の1～4断面において推定された鳶泥の層厚と幅から断面積を求め土量計算を行いD1=0.74億 m^3 を求めた。2回目の土石流(D2)は、細粒層の層厚から扇状地の平均層厚(0.31m)を推定し、氾濫面積を乗じD2=0.26億 m^3 を求めた。2回の合計で1.00億 m^3 となる。なお、扇状地における平均層厚は扇頂より氾濫範囲末端までの距離(16km)とT3-3の細粒層厚50cmから比例配分により求めた。(図5参照)

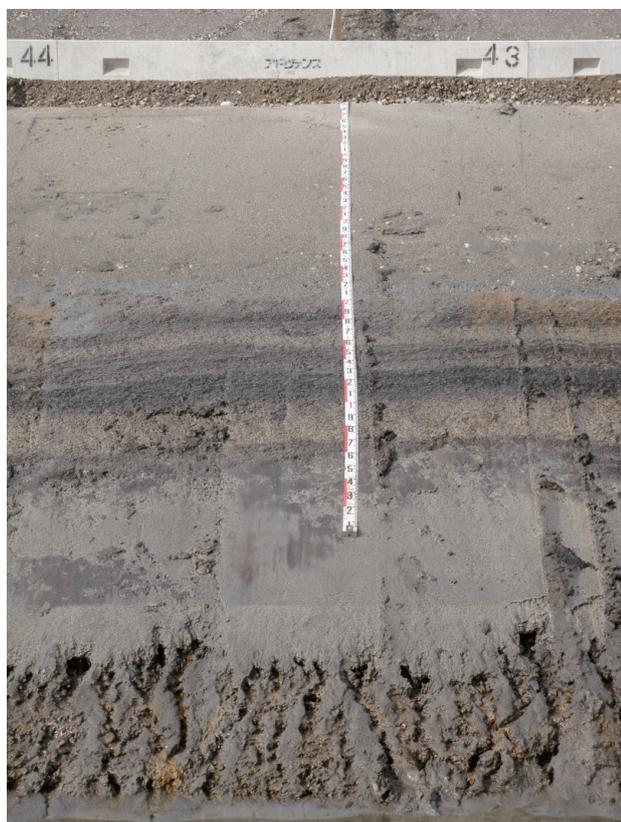
写真2 後背湿地堆積物（町袋護岸工事）

今回、町袋と水橋地区の現在の霞堤の基部にある自然堤防を調べたところ、下部にヨシやアシの茎を交えた後背湿地の堆積物が形成され、その上部には炭質物なども入っており、後述のように年代が測定された。また常願寺川河口右岸にプレジャボートの港が建設中でその南に自然堤防があり、そこにも後背湿地堆積物が発達しその中からカキ殻3個を収拾した。町袋地区の掘削面（自然堤防）（T1 地点）から採集した炭質物の年代測定をしたところ 4397±30BP、4510±31BP の年代を得た。また右岸水橋地区の掘削面（T2 地点）から採集した炭質物の年代測定をしたところ 4174±30BP ~ 4761±31BP が得られた。（表1、写真2参照）

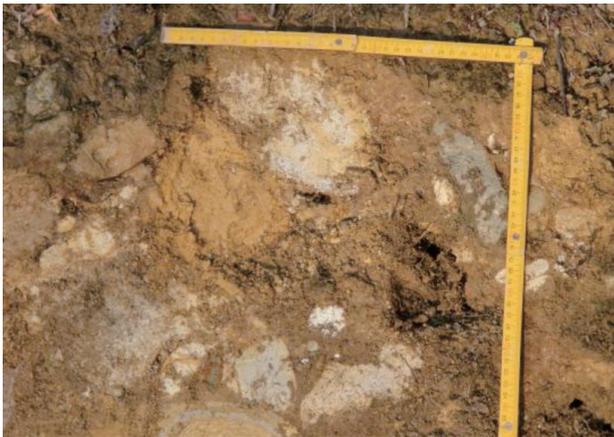
写真3 くさり礫 (立山カントリークラブ)

これらのくさり礫はB5地点から西へ4.3kmの上今町神社の小山と、東へ4.2kmの立山カントリークラブの坂道に分布している。(写真3 参照)
