“大鳶崩れ”に関わる災害絵図作製に関する一考察

嶋本 隆一¹⁾、飯田 肇¹⁾

安政5年(1858)旧暦2月26日、飛騨・越中を中心に災害をもたらした飛越地震は、越中常願寺川上流の立山カルデラで山崩れを起こし、堰き止め湖をつくり、それらが後に決壊して下流に洪水による災害をもたらした。現在、この堰き止め湖等の災害情報を、加賀藩・富山藩に報告するために作製された絵図が多く伝存している。

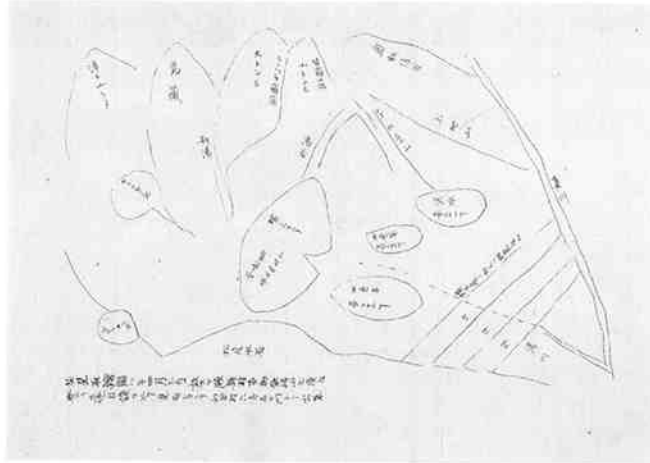
I. 『立山大鷲崩見取絵図』(杉木文書)

図上に「此見取絵図ハ四月上旬放士ヶ瀬新村直助歙崎山之頂江登り遠目鏡ヲ以テ見取旨ニテ利田村六郎右衛門ヨリ出来」とあり、歙崎山頂上から望遠鏡によって観察したとかかれていて、観察の位置がわかる絵図である。Aから考えて、この絵図の真川筋は、実際に観察せずに描かれていることがわかり、真川のせきとめ湖が描かれていないことも肯ける。〔記述から利田村肝煎役及び立山温泉湯元の深見六郎右衛門から杉木氏（十村役・杉木弥五郎）へ提出されていることもわかる。〕

まとめてみると、Ⅲの絵図は、2つ以上の観察場所が必要となるので、この絵図自体の製作者は十村役(杉木弥五郎)なのか、村人(千垣村五助等)なのか不明であるが、村人の提出した複数の下絵から製作された可能性もある。Ⅰの絵図は、村人(放士ヶ瀬新村直助)が利田村肝煎深見六郎右衛門に絵図が提出され、十村役(杉木弥五郎)に提出されている。Ⅳ・Ⅴの絵図は、山廻役によって製作され、十村役(杉木)に提出されている。また、Ⅴの絵図は、加賀藩提出用絵図の十村役の控えとして作製された。Ⅵ・Ⅶの絵図は、確実に2つ以上の観察場所からの情報から作製されている。またⅥの絵図は、十村役川合家に伝来したものである。
