鳶泥と国見泥 –立山カルデラの形成に関わる深層崩壊とそのメカニズム–

野崎 保¹⁾、菊川 茂²⁾

Tombi-doro and Kunimi-doro - Deep-seated Landslides related to the Formation of Tateyama-Caldera and their Mechanism -

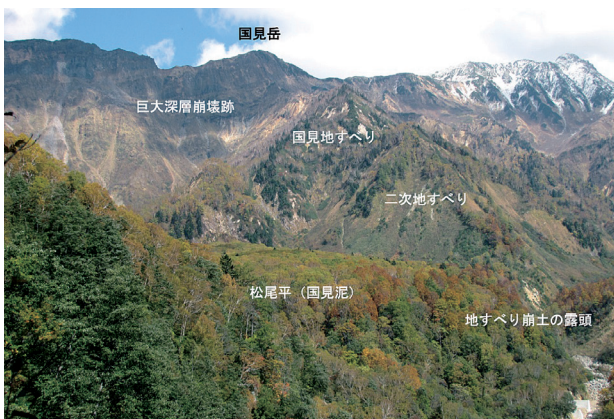
写真5 国見地すべりと国見泥(松尾峠に至る登山道より撮影)

松尾谷源頭部にある巨大な深層崩壊跡の東側、国見岳直下に御歌面¹⁰⁾と称される緩斜面があり、その南西下方にも規模はやや小さいが、湯川方向に向かう明瞭な崩壊跡がある(図1、2参照)。二つの崩壊跡の接点となる稜線部には明瞭な段差や独立峰がある。こうした状況から、御歌面を頭部とし松尾谷と国見谷に挟まれる尾根地形全体が、二次地すべりや二次崩壊を伴う古い地すべり地形と判読され、筆者等はこれを国見地すべりと呼称した(写真5)。実際に、この地すべり地形の末端斜面である湯川右岸には巨大な岩塊を含む崩積土層が露出している(写真6)。国見泥発生以前の元の規模は、おそらく幅、延長共に2km余りで、最深部は現在の松尾谷の深さや基盤岩の分布位置等から300m以上と推定され、体積は大まかに $7\sim 8 \times 10^8 \text{m}^3$ と算出される。

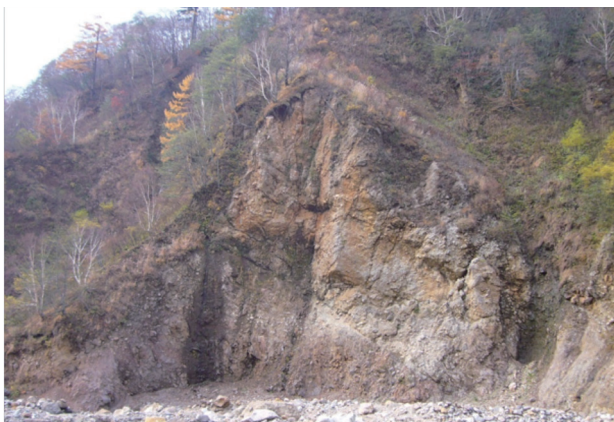
写真7 国見泥の一部（松尾谷合流点直下流右岸）、礫層中に含まれる傾動巨大岩塊

国見泥には直径が数10mに達する巨大な岩塊が含まれ、基質部は礫状を呈している(写真7、10)。湯川谷上流部では湯川谷火山岩類起源の岩塊や岩片を主体としているが、下流部ではカルデラ壁上部から山頂部にかけて分布する火砕流堆積物や安山岩溶岩起源の岩塊～岩片が主体となる。本層はところどころ硫気変質を受けており、その後の酸化により赤褐色化し脈状に粘土化(還元色は緑灰色)した部分も見られる(写真11、15)。

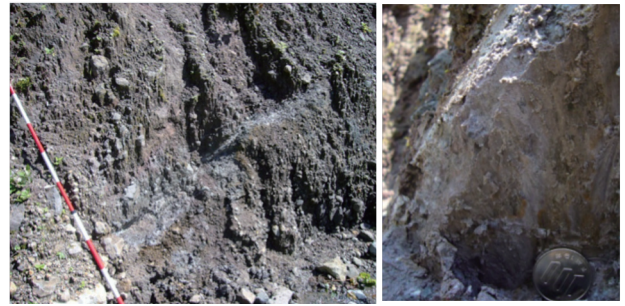
写真11 湯川第13号砂防堰堤左岸道路のり面の断層露頭、熱水変質帯に沿っている。右はせん断面の条線

なお、この湯川谷断層の概ね延長上にある湯川第13号砂防堰堤の左岸側でも国見泥の礫層を貫く変質脈中に小断層を確認した(写真11)。しかし、この断層の走向傾斜はN25° E60° E、条線はほぼ最大傾斜方向であって、横ズレ断層ではなく湯川谷断層との関係は明らかではない。また、多枝原凹地内の西谷上流部(図2参照)では過去の調査によってN65° W70° S(破碎幅280cm)の断層が確認されている²³⁾。この断層はEW70° S(破碎幅100cm)の断層に接しているが、両者の関係は記載されていない。金山谷でも筆者等はNW方向に延びる谷沿いに小断層を確認しており、この谷沿いには温泉の湧き出しや噴気孔が確認されている²³⁾。

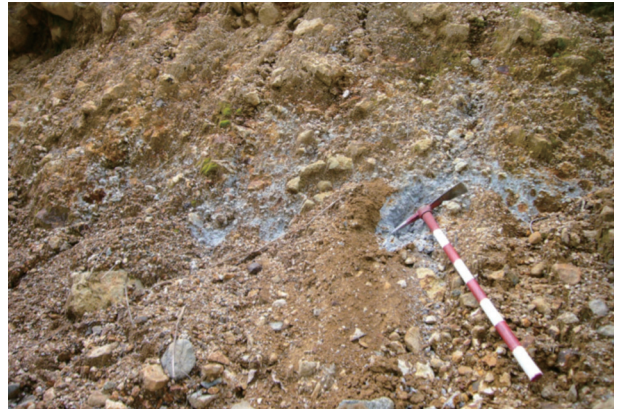
写真15 硫気変質による国見泥の変質状況(湯川谷上流部)

は硫化鉄の酸化により赤褐色に変色している(写真15)。また、左岸山頂付近の高標高部でも硫気作用によって火山岩類の粘土化が進んでおり、表層部は広く赤褐色に変色し大小の崩壊跡が見られる(写真16)。

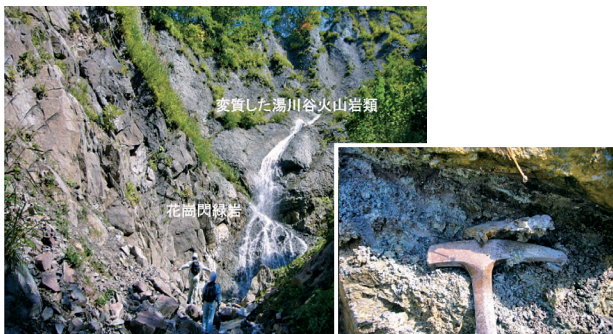
写真14 花崗閃緑岩と湯川谷火山岩類の境界と粘土層(金山谷中流部)

第二期は約20~22万年前の第1a期立山火山活動に伴う湯川谷火山岩類に見られる自変質作用である。この火山岩類については原山他⁷⁾によって記載されているように、湯川谷沿いや金山谷で基盤岩を覆う火山岩類は一見グリーンタフ様を呈している(写真13)。なお、金山谷で観察された花崗閃緑岩と湯川谷火山岩類との境界部には境界面に沿った軟質粘土を確認している(図2、K-1地点;写真14)。

国見地すべりの存在は、過去には指摘されていなかったものであり、今のところその根拠は地形的なものに寄るところが大きい。しかし、前述のように、新湯の対岸付近には基盤岩である花崗閃緑岩を被って、岩塊を含む厚い崩積土の露頭が確認できる。原山他⁷⁾によれば、湯川上流部右岸に分布する湯川谷火山岩類は、基盤岩を被って緩く湯川方向に傾斜していると報告されている。また、金山谷では基盤岩との境界に高塑性の粘土を確認しており(写真14)、こうした地質条件が巨大な岩盤地すべりの素因になったものと考えられる。前述のように、国見泥は国見地すべりの移動体の一部が二次的に崩壊したものであると考えられる。今のところこの崩壊は下流域にある粟巢野段丘の形成に関与していると考えられるが、筆者の一人菊川は過去にこの粟巢野段丘を被う始良Tn火山灰(AT)を確認している。粟巢野段丘の形成期を藤井・金子¹⁷⁾は約2万年前としている。しかし、前述のように、その後ATの年代が更新されたことや露頭状況からこのATは再堆積したものであり、筆者等は3万年程度前の出来事であろうと推定している。

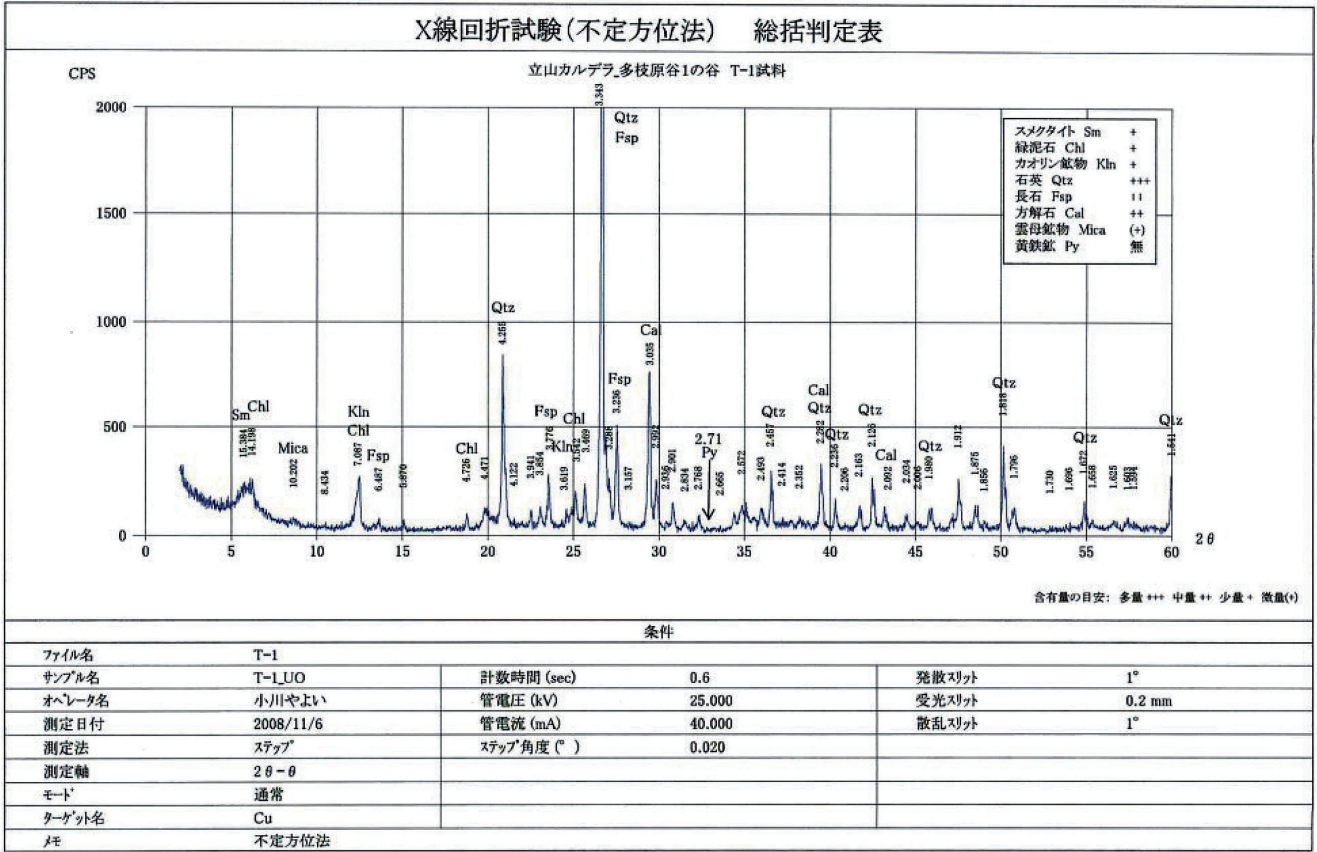
図9 多枝原谷右岸露頭(T-1)粘土の鉱物回折結果

第一期および第二期の変質帯については、それぞれ図2に示したT-1およびK-1露頭から採取した粘土について鉱物のX線回析を行った。結果の一部を図9および図10に示した。前者からはスメクタイト・緑泥石・カオリナイトなどの粘土鉱物の他、石英・長石・方解石が検出された。後者からはイライト/スメクタイト混合層鉱物・緑泥石の他、石英・長石が検出されている。また、新湯付近の溪床部(写真11)で採取した湯川谷火山岩類の岩石粉末試料ではイライトと考えられる粘土鉱物の他クリストバライトが検出された。湯川谷沿いの硫気変質帯内で採取した粘土からは上記の変質鉱物に加えてクリストバライトが検出された。さらに、有峰トンネルの変状調査にともなって実施された花崗閃緑岩体内での粘土鉱物分析結果でもカオリナイトの検出が報告されている²⁴⁾。
