立山カルデラの地質学的形成史 ー総集編ー

野崎保¹⁾ 菊川茂²⁾

¹⁾野崎技術士事務所 ²⁾立山カルデラ砂防博物館

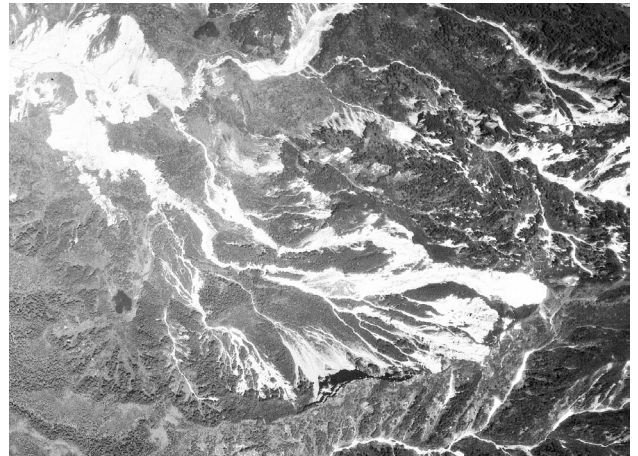
図-3 荒廃した多枝原凹地(1947年8月、米軍撮影)。中央下部が大鳶崩れの発生源

立山カルデラは火山活動とは無縁ではないが、噴火活動に伴って形成された陥没カルデラではなく、何回もの大規模な深層崩壊を主体とする侵食作用によって形成されたものである。このためにその形状はかなり複雑であり、起伏の激しい地勢を成している。その中でも二つの比較的起伏の少ない大規模な凹地形が注目される。その一つは多枝原谷を中心とする平行四辺形に近い形状の凹地であり(図-3、4)、地元ではダシワラ谷(あるいはダシワラ平)と呼ばれているが、ここでは周辺斜面を含めて多枝原(ダシワラ)凹地と呼ぶことにする。もう一つは国見岳と天狗山の下方にある鍋底のような凹地である(図-5)。前者の南東側斜面では1858年春に地震を引き金とした大鳶崩れが発生し、その後の地すべりダムの決壊による「鳶泥」によって富山平野に大災害をもたらした。凹地の底はこの鳶泥によって埋め尽くされて広くなだらかな谷となり、ダシワラ平と呼ばれるようになった。後者の場合も凹地の下方斜面に松尾谷を中心とするなだらかな台地が広がっており、松尾平と呼ばれている(図-6)。この鍋底状の凹地は過去には立山火山の爆裂火口であると考えられたこともあったようだが、現在では有史以前の大規模な深層崩壊によるものであることが明らかになってい

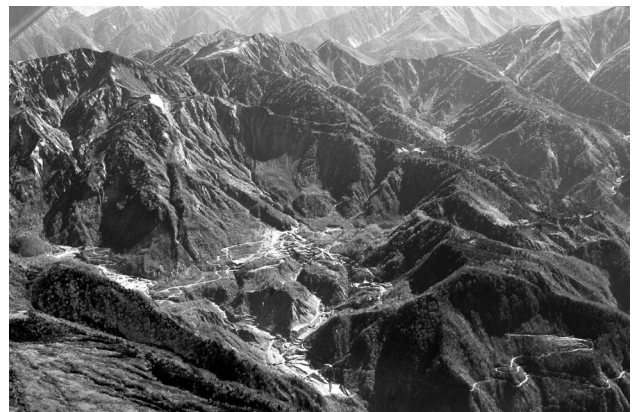
図-4 北側上空から俯瞰した多枝原凹地(2013年10月、井口隆撮影)。中央左寄り上部の凹地が大鳶崩れの発生源であり、その右側の窪みは多枝原池の凹地

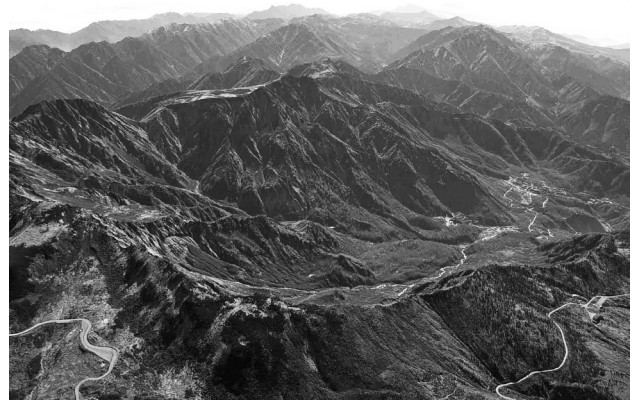
図-5 北東側上空から俯瞰した立山カルデラの全景(2013年10月、井口隆撮影)。中央下部の凹地が国見泥の発生源

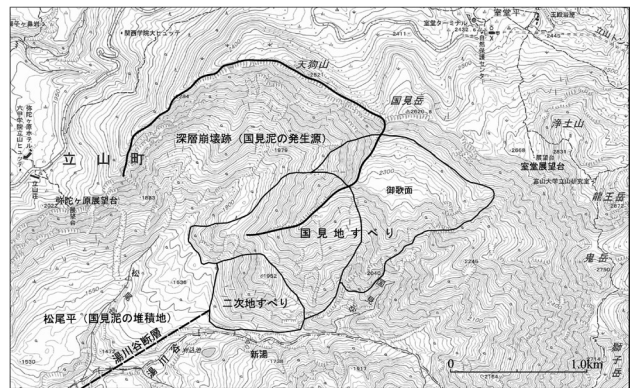
図-6 湯川谷上流部右岸側斜面の地形(基図は国土地理院地図)

る。この凹地の東側に隣接し国見岳南側斜面直下にある緩傾斜な台地は御歌面³⁶⁾と名付けられている。図に示すように、これも有史以前の深層地すべりによって形成された移動体の頭部であり、西側の鍋底状の凹地はその一部が崩壊して形成されたものと考えられる。さらに詳しい地形状況については、野崎・菊川¹⁵⁾を参照されたい。

図-12の崩積土は多枝原凹地内に分布するものであるが、弥陀ヶ原展望台の下方に広がる松尾平には巨大な岩塊を含み厚さ100m以上に達する岩屑流堆積物がある。これは筆者等の調査によって、天狗山の南西側にある巨大な馬蹄形をなす凹地部に発生した古い崩壊によるものであることが明かにされ、鳶泥に対照して国見泥と名付けられた。図-6に示すように、その東側の隣接斜面上部には御歌面³⁶⁾と称される台地がある。国見岳直下の弓形の崖と共に古い岩盤地すべりによって形成された地すべり地形であり、国見地すべりと名付けられた。実際に、新湯の対岸斜面には湯川谷火山岩類の巨礫を含む崩積土の大規模な露頭を観察することができる。これらの崩壊と地すべりは一連のものであり、基本的にはほとんど同時に発生したものと考えられ、崩壊部の土砂量だけでも2億m³を超えており、両者合わせた土量は7~8億m³に達するものと推測される。

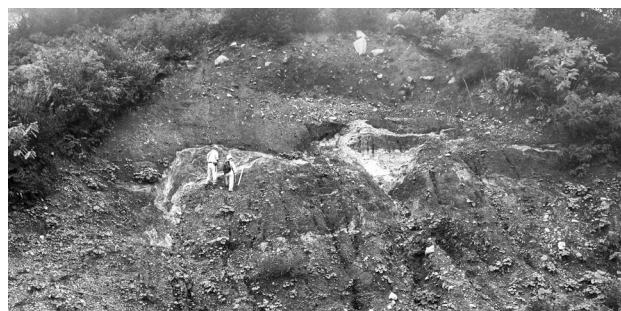
図-8はかつて多枝原谷の中上流部右岸斜面(図-7参照)で観察された第Ⅰ期変質帯露頭の写真と露頭スケッチである。中央の粘土化および細礫化したゾーンは特に劣化の激しい部分であり、図の手前(西方)に20~30度の角度で緩く傾斜している。こうした劣化帯の分布範囲は必ずしも明らかではないが、

図-8 第Ⅰ期変質帯露頭¹⁵⁾

含んでいる。したがって、大鳶崩れは基本的に花崗閃緑岩内の第I期熱水変質作用が素因であり、図-8に示すような低角度な割れ目沿いの脆弱部などが潜在的なすべり面になったものと考えられる。

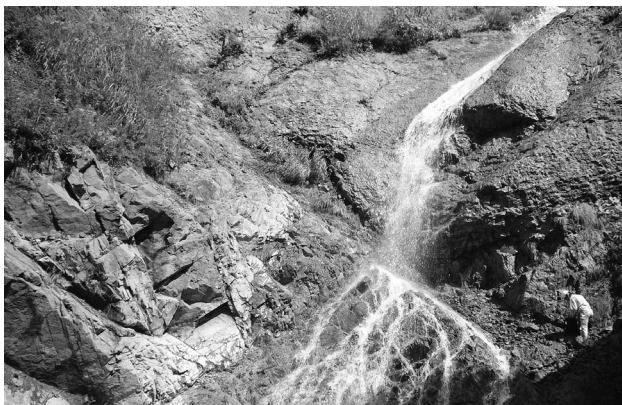
図-9 亀裂の発達した花崗閃緑岩(左下半部)と塊状の湯川谷火山岩類との境界。境界面には高塑性粘土が介在する。

表層は酸化により黄褐色～赤褐色を呈している。この変質は基本的に地下水位より浅い不飽和帯に限られ、鳶山や鬼岳周辺部以外の山頂部に分布する湯川谷火山岩類と湯川谷溪床沿いの国見泥分布域が主体である。一方、図-7に示したように、カルデラ内に見られる温泉は概ね断層あるいは断層リニアメントとして認識される線上に配列している。さらに、立山温泉跡付近で実施された調査ボーリングの結果では、深度50m付近以深で100℃を超える熱水が確認されている²⁹⁾。こうした表層部の変質作用は明らかに立山火山の第4期活動に伴うものであるが、深部の飽和帯では第Ⅰ期とは別の新たな熱水変質作用が生じ、現在も続いているものと考えられる。多枝原凹地の北東側急斜面上方にある金山谷では、亀裂の発達した花崗閃緑岩と緑色変質し塊状の岩体をなす湯川谷火山岩類との境界部においてスメクタイトを主とする高塑性の粘土が介在している。これも金山谷の小断層沿いに上昇してきた熱水的作用によって、飽和帯内で生成されたものであろうと推定される(図-9参照)。

多枝原地すべりはその大半が鳶泥に被われており、良く把握できているわけではない。しかし、ボーリング調査で確認された湯川谷火山岩類は上記のように層相が逆転しており、金山谷の露頭よりはるか下方の花崗閃緑岩の分布域内にある(図-15参照)。したがって、旧立山温泉付近を含め少なくともその一部は古い岩盤地すべり崩土である。現在の地形地質条件からその発生メカニズムを具体的に推測するのは困難である。しかし、金山谷で観察できる基盤の花崗閃緑岩とそれを被う湯川谷火山岩類下部層との境界面にはスメクタイトを主とする高塑性粘土が介在していることから、こうした弱面の一部がすべり面となった可能性は高い(図-9参照)。ただ、筆者等の過去の報告では多枝原地すべりとして一括し、その発生時代は国見泥に対比されるものと解釈してきたが、一回限りのものではなく何回かの深層地すべりあるいは深層崩壊によって発生したと考えるのが妥当であろう。

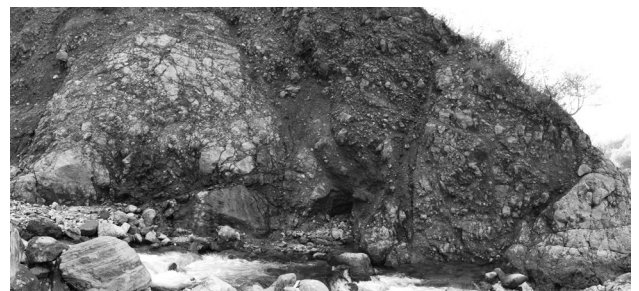
図-10 湯川断層の露頭スケッチ

内への追跡はされていない。しかしながら、筆者等は湯川谷と松尾谷との合流点直上流左岸で国見泥中の巨岩を切断する活断層露頭(図-10)を発見し、湯川谷断層と命名した。この断層と跡津川断層との関係は必ずしも明らかではないが、互いの走向や配列状況から図-2、図-7に示すように、NW走向の断層群と共役関係にあるものと推定される。カルデラ西壁稜線部ではNE-SW方向に走る二本の線状凹地があり、立山地質図幅での跡津川断層のトレースはこれを根拠にしたものと考えられる。しかし、北側のリニアメントは有峰トンネルと鋭角に交わっているが、昭和60年頃に実施されたトンネルの補修工事に伴う地質調査記録²³やスケッチ図には著しい変質帯の記載以外に断層と考えられるような記録は見られない。したがって、この線状凹地が地下の断層をトレースしたものである可能性は低く、存在したとしても副次的なものであり主断層はより明確な南側のリニアメントに相当するものと思われる。また、立山砂防工事事務所³⁰によれば、多枝原池の東側に隣接する西谷の支渓である新谷の入り口付近(図-14参照)で図-11のような断層露頭が記録されており(F-2断層の走向傾斜はN65°W、70°S)、ここでは西谷断層と呼ぶことにする。この西谷断層が活断層であるという証拠はないものの、上記リニアメントや湯川谷断層(N60°E、90°)との配置からすると跡津川断層は西谷断層と共役関係にある可能性が高い。すなわち、跡津川断層と湯川谷断層の配置のズレは西谷断層の左横ズレ変位によるものと考えられることによって説明できる。また、地形解析からその南西側にもNW走向の左横ズレ断層が推定される。これら以外にもカルデラ内には金山谷において破碎規
