## 県営立山砂防施設調査(2)

福田光生<sup>1)</sup>、中村貞敏<sup>2)</sup>、佐渡 正<sup>3)</sup>

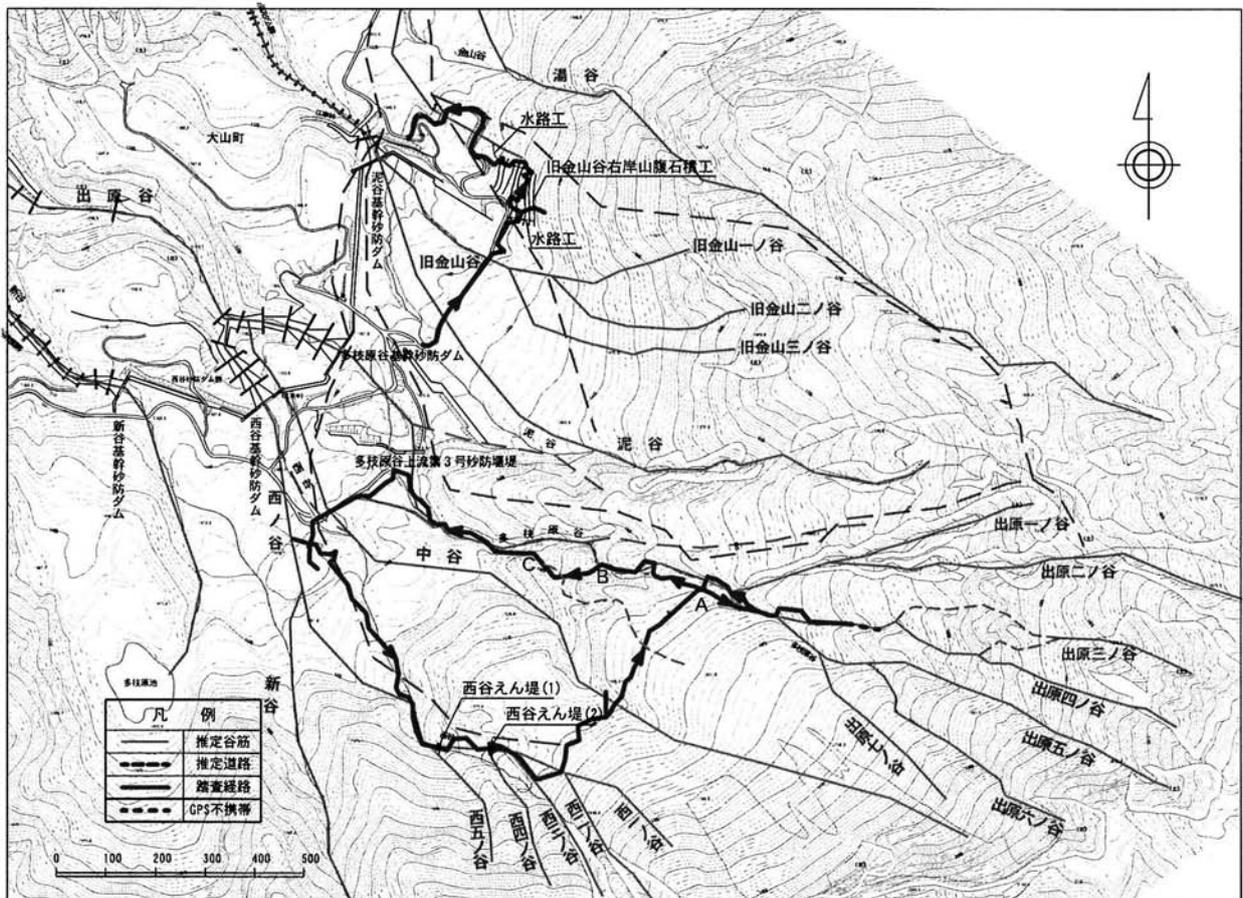
図-1 踏査経路図

第1回目は、葉が生い茂る前と考え6月5日に実施した。踏査経路を図-1に示す。

まず西谷を遡上し、西五ノ谷合流点直上流において最初の施設を発見した(写真-1)。その後、西一ノ谷方向へ約80m遡上した地点の右岸の草叢の中で、草に覆われた2基目の施設を発見した(写真-2)。これより上流は、三ノ谷と思われる礫河床の筋を遡上したが、全体に残雪のため何も発見することができなかった。

又は残雪となった。右岸斜面を登坂し迂回して、三ノ谷の河床に下りた。遡上可能な地点(標高約1,720m)まで行き、引き返した。B地点まで下りると滝が出現し、歩行不可能となった。左岸の斜面を登って南の溪流を下り、C地点の滝を下りて本川に出た。図-1のBからC地点の間は滝が連続し、遡上不可能な区間となっていることが確認できた。C地点より下流は砂礫の河床となり、多枝原谷上流第3号砂防えん堤へと下りた。
