### 3. 現地調査

**【要 旨】**

立山カルデラ内において、明治39年から大正14年まで富山県により施工された施設の現存状況の調査を行った。現地調査の結果、空石積堰堤、谷止工、山腹石積工、水路張石工など、30ヶ所の施設を確認した。富山県砂防工事台帳に記載されている工種がどのようなものであったかを考察し、確認した施設の工種・施工年度の特定を試みた。結果、概ねの年号まで特定することができた。

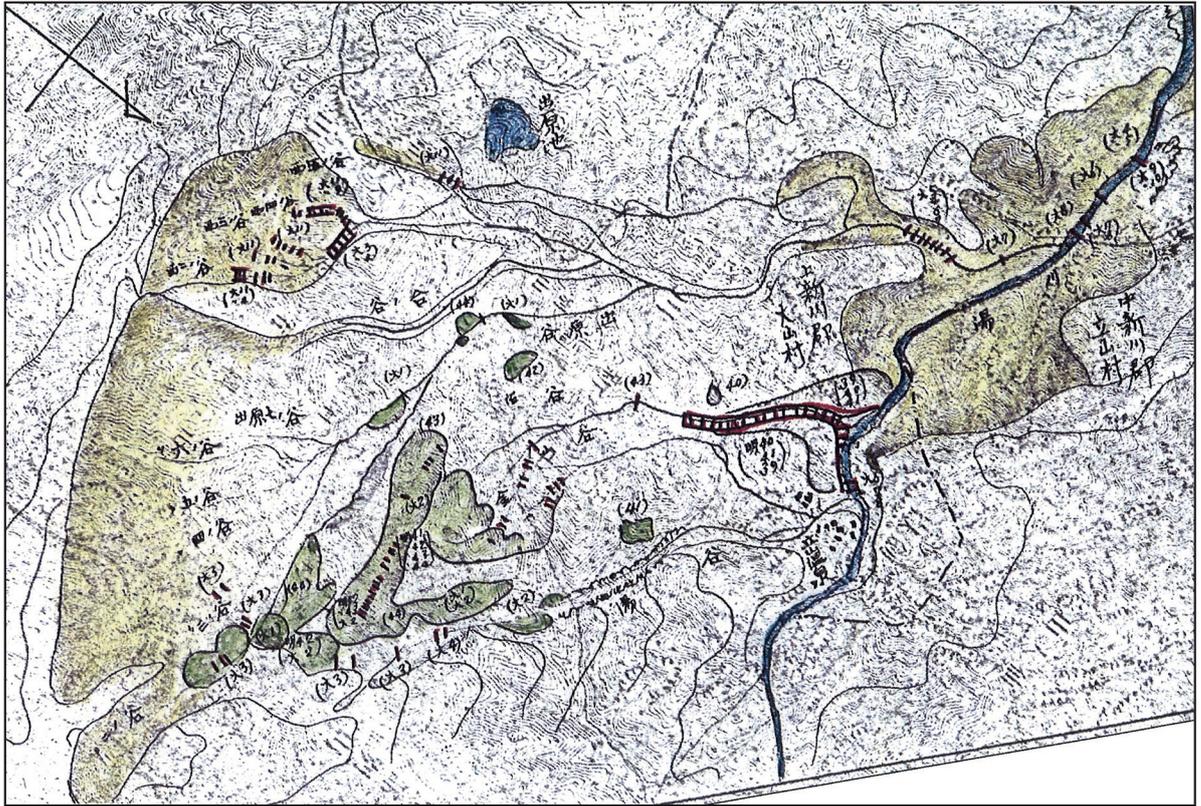
図1 明治大正年間砂防工事付図，立山砂防参照図

しかし、図1によればこれら五ノ谷から二ノ谷の踏査範囲のさらに上流まで印がついており、再調査の必要がある。

新谷は赤木(1975)には全く記載が無く、立山砂防工事事務所(1981)に一部と記載されているのみであり、大正11年7月の災害により中止されたものと考え、踏査しなかった。しかし、図1に3基の印があり、また旧台帳に3基の乾積石堰堤65.83間(119.7m)などと記載されており、これも再調査の必要がある。

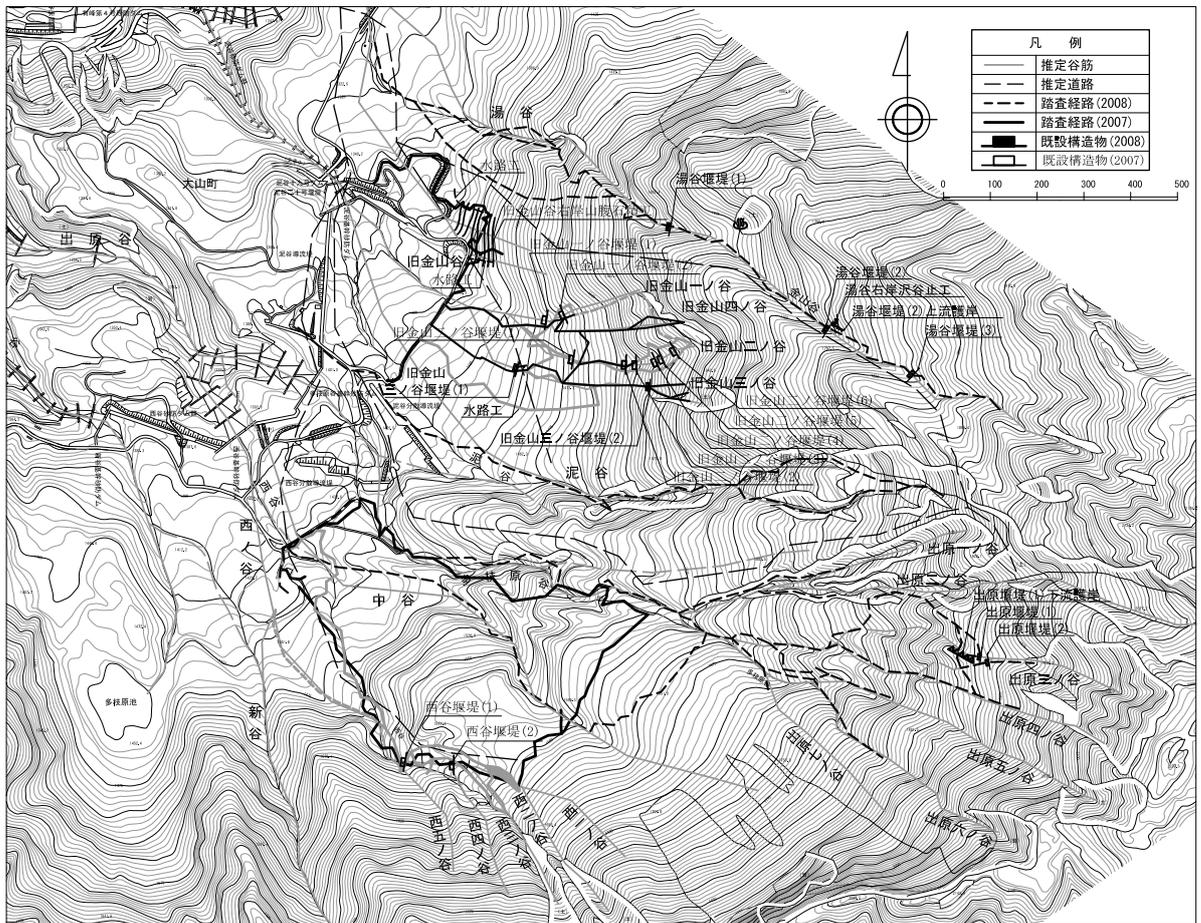
図2 調査ルート施設位置図

踏査経路と発見した施設の位置を図 2 に示す。

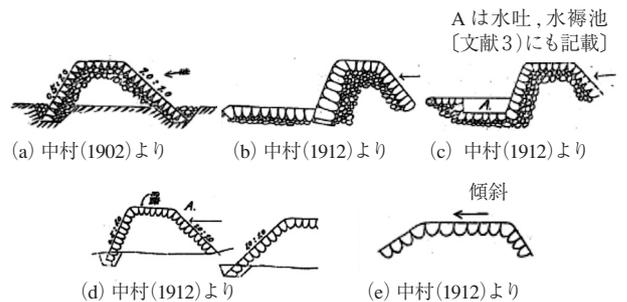
図4 (乾積)石堰堤

立山砂防においては、乾積石堰堤と石堰堤は同一年には出現しないことや、空石という工種も無いこと、黒木氏のヒヤリングにおいても「大正時代の工事台帳等に乾積石堰堤と記載されているものが多い。練石積や混合練堰堤は明治時代末期から使用されているが、空石という表現は昭和に入ってからのものであり多分空石積のことであろう。」とのことから、「乾積」とは「空積」のことであり、また大正14年施工の「石堰堤」と同じものと推察される。なお、煩雑化していた砂防工種が大正時代末期に統合・整理されたようである。石堰堤は、図4に示す構造である。

旧台帳には、大正 3 年出原谷で 1ヶ所施工され、「大正 11 年 7 月 5 日流失、大正 5 年湯谷第 6 号床固石積付属」と記載あり。構造は図 4 (c) に示すものと推測される。また、袖石積も同年に「同所」と記載されている。

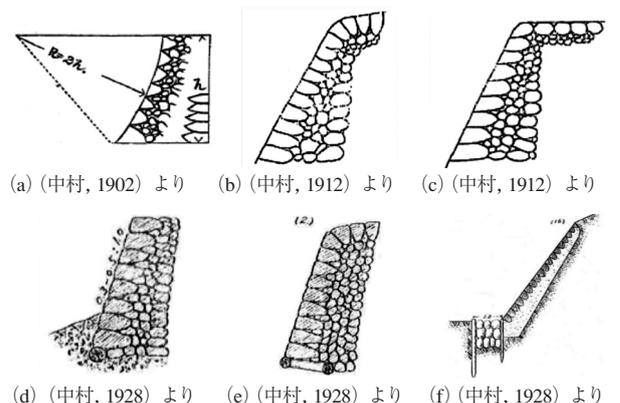
図 7 護岸工

各文献に、図7に示すような形状がある。旧台帳には、護岸石積工に関しては箇所数と延長しか記載されており、高さ等は記載されていない。

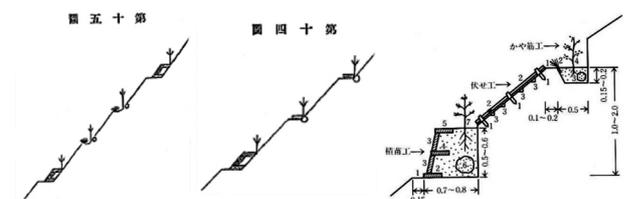
図9 筋工

設する所より、一層緩傾斜にして、地質も善良なる所にて、然も人工を加へざれば、山腹の維持困難なる場所に施工する』とされている。植生の早期導入を図るため山腹に水平階段を設け、その階段外側に芝、藁、粗朶、その他の材料を筋状に使い、内側に苗木を植栽するものを筋工という。使用する材料によって萱筋工、芝筋工、石筋工、粗朶筋工などがある(駒村, 1978)。
