立山カルデラ砂防体験学習会とカルデラ現地

平成23年度の立山カルデラ砂防体験学習会は10月21日の白岩下流コースをもちまして終了しました。

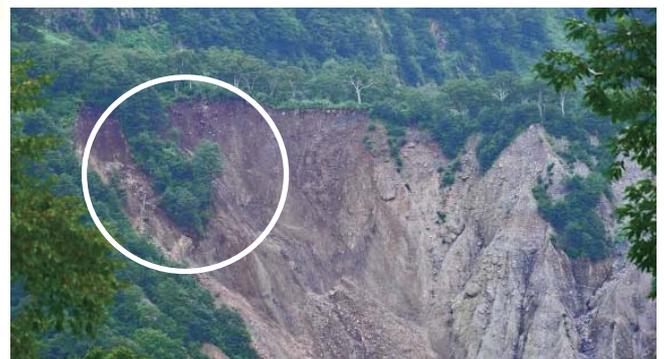
六九谷展望台から見る有峰二の谷上部
8月17日撮影

今年の夏は雨が多く、7、8月に予定していた体験学習会の多くは残念ながら中止となってしまいました。7月11日には真川上流部で突発的豪雨があり、一部の斜面崩壊と大規模な泥流が発生しました。8月中旬にも豪雨が度々発生し、安政飛越地震(1858年)の際の崩壊土砂(鳶泥)で構成されている有峰二の谷では、上部の木が生えていた斜面の一部で新たな崩壊が発生しました(右の8月17日と30日の対比写真を参照)。

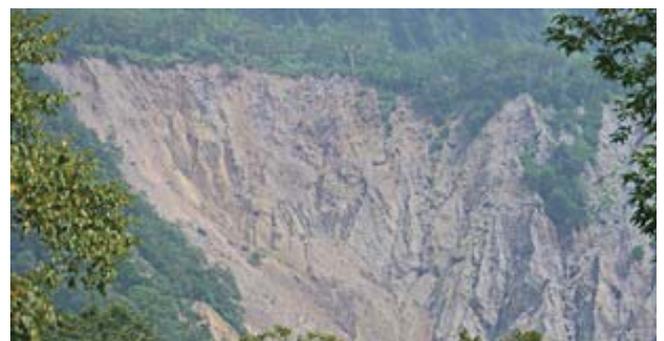
上写真の丸部分が崩壊している
8月30日撮影
